1. Nombre e identificación del conjunto		
Id Conjunto	Nombre del conjunto	Categoría/Subcategoría
158	Sa Torrota	Arqueológico
Nº Catálogo PGOU	Nº Carta Arqueológica	Uso actual
158		Abandonado
Unidades asociadas al	Elementos asociados a la unidad	
158.1 Torre 158.2 Barraca		
Fecha de la catalogación	Fecha última revisión	Equipo responsable
	03/2008	D. Albero, M. Calvo

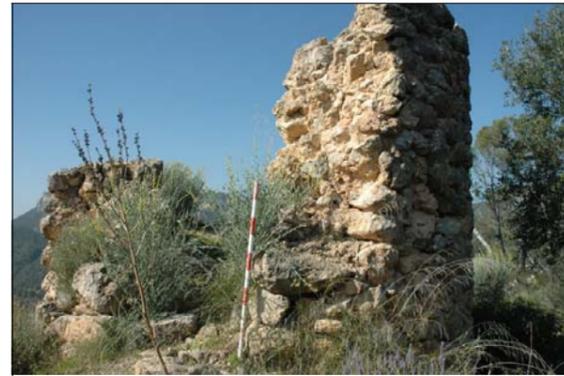
Descripción: Puerta de la torre.

El entorno de la puerta se halla colmatado por acumulaciones de piedras que podrían ocultar otras estructuras como rampas de acceso o acondicionamientos de esta zona.

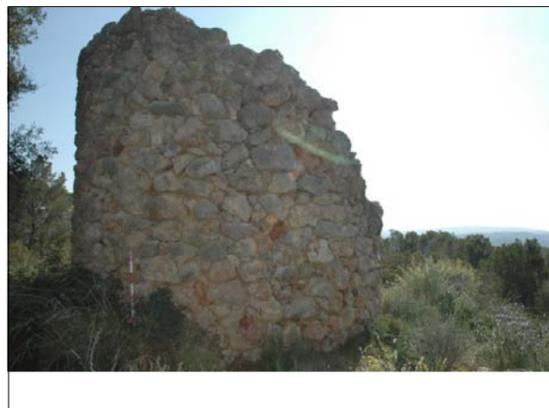
Descripción: Muro norte, el mejor conservado de la unidad.

Se trata de una torre de planta circular de 4 m. de diámetro, cuyo espacio interior tiene 2.1 m. de diámetro y los muros un grosor medio de 1 m. La altura máxima de la unidad es superior a los 3.3 m. La puerta de ingreso está orientada al este y tiene 1 m. de anchura. El tamaño de los bloques es de 0.3 x 0.23 x 0.3 m. Los muros están contruados a plomo con piedra viva vidrenca de tamaño mediano. Estas piedras están trabajadas y colocadas de cara con la junta en verd vaciada, con mortero de cal y arena y una proporción piedra-mortero de 70-30%. En general la unidad está bien conservada (50-90% de evidencias de configuración y materiales) aunque el muro sur se encuentra bastante degradado en contraste con el muro norte.

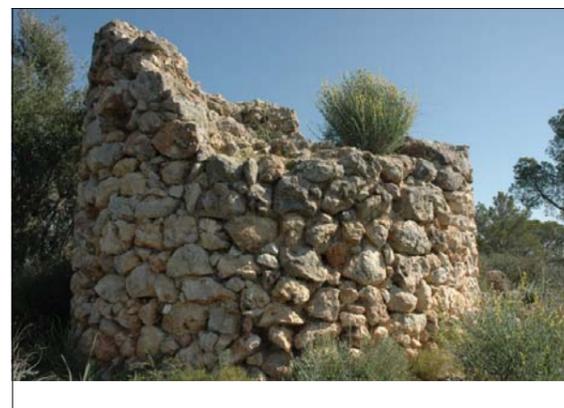
Descripción: Vista del muro oeste.
