1. Nombre e identificación del conjunto

Id Conjunto	Nombre del conjunto	Categoría/Subcategoría
036	Santuario des Fornets	Arqueológico
Nº Catálogo PGOU	Nº Carta Arqueológica	Uso actual
036	13/36	Abandonado
Unidades asociadas al conjunto	Elementos asociados a la unidad	
36 Santuario		
Fecha de la catalogación	Fecha última revisión	Equipo responsable
	05/2008	D. Albero; M. Calvo

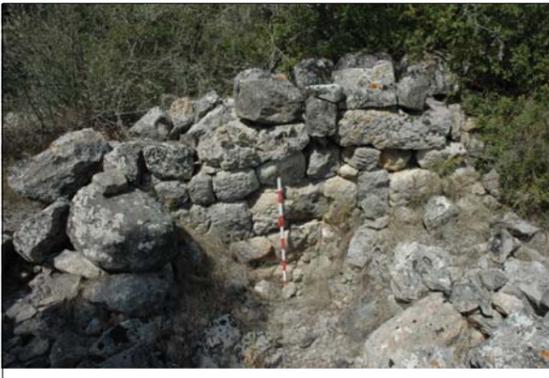
Descripción: Paramento interno del muro mejor conservado.

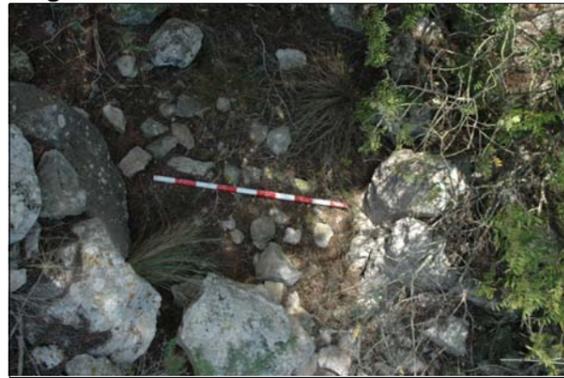
Descripción: Puerta del santuario.

La puerta, desviada hacia la derecha, y de 1.47 m. de ancho está formada por un pequeño corredor y dos piedras verticales separadas por tres losas planas que forman un escalón a modo de pavimento y resaltan la entrada. La fachada mide 9 m y las paredes de su perímetro están constituidas por bloques muy trabajados y redondeados en las esquinas.

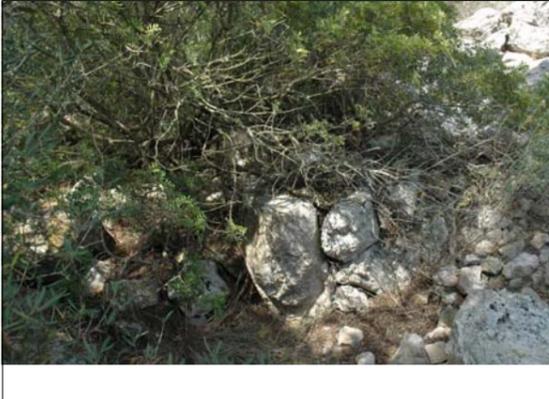
Descripción: Bloques de la fachada.

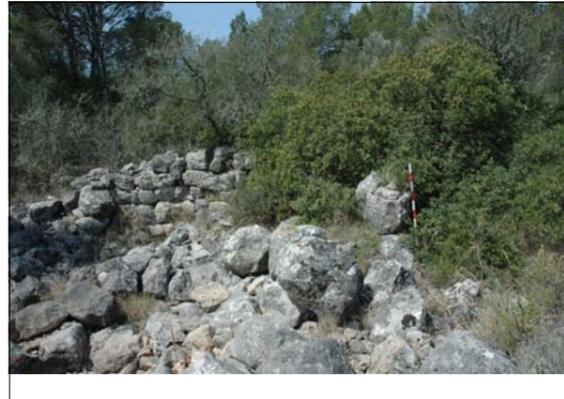
Descripción: Cámara colmatada por grandes bloques y vegetación.

El espacio interno de la estructura presenta una longitud máxima de 8.2 y una anchura entre 7.2 y 6 m. y en la zona opuesta a la puerta, ubicada al este, se observan al menos dos perforaciones del estrato que se relacionan con una serie de expolios realizados en el yacimiento recientemente. La cámara se encuentra completamente colmatada por piedras procedentes de derrumbes de los muros de la estructura. En la vertiente sur se puede observar el paramento interno formado por bloques más pequeños e irregulares que se alternan con otros de mayor tamaño tallados de forma rectangular, los bloques se disponen en paralelo.

Limpieza de piedras y vegetales
Excavación
Consolidación
