1. Nombre e identificación del conjunto

Id Conjunto 236	Nombre del conjunto Barraca Puig de Sa Morisca	Categoría/Subcategoría Etnológico/Sitja y caseta de carbonero
Nº Catálogo PGOU 236	Nº Carta Arqueológica	Uso actual Espacio museado
Unidades asociadas al conjunto 236 Barraca		Elementos asociados a la unidad
Fecha de la catalogación 03/2008	Fecha última revisión	Equipo responsable D. Alberó; M. Calvo

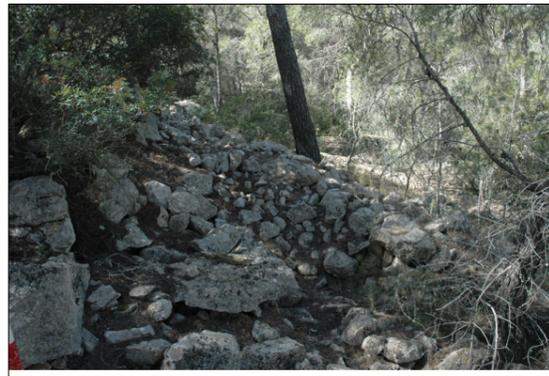
Descripción: Vista del avanzado estado de degradación de la estructura.

Se trata de una barraca de roter muy degradada que conserva mal su configuración (10-50%). El interior de la estructura está completamente colmatado por los derrumbes de los muros y apenas si puede vislumbrarse su organización interna. Se trata de una caseta de planta rectangular con el acceso presumiblemente orientado al noreste. No se conserva la puerta; la pared sur por la acumulación de piedras apenas resulta visible. Las dimensiones de su espacio interno, no compartimentado, son de 3.4 m x 2.5 m. Los muros tienen un grosor aproximado de 1 m. y una altura máxima de 0.7 m. Está construida mediante paredado rústico de piedra en sec con piedra viva vidrenca trabajada de tamaño variado (pequeño, mediano y grande), ubicándose las piedras más grandes en la base de los muros y en las esquinas. El muro está construido a plomo con la junta poc cloa con las piedras colocadas de cola. El paramento es doble y en algunos tramos aprovecha la roca natural. No se han podido observar otros elementos en el habitáculo (nichos, bancos, etc.), de la misma manera no queda ningún rastro visible de la cubierta ni de los materiales del lecho.

-Pendiente y erosión.
 -Materias vegetales: disminución de visibilidad y estabilidad de la estructura.

- Limpieza vegetal.
- Restauración.

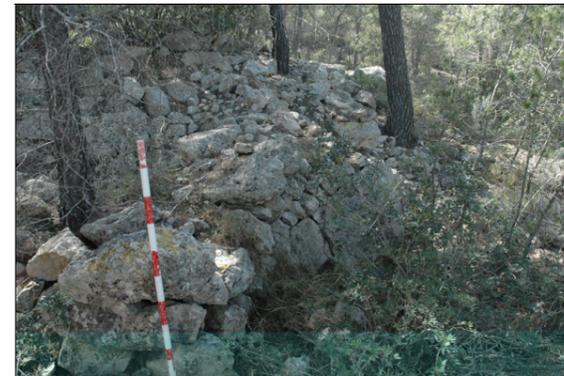
Descripción: Imagen del muro oeste, el mejor conservado.

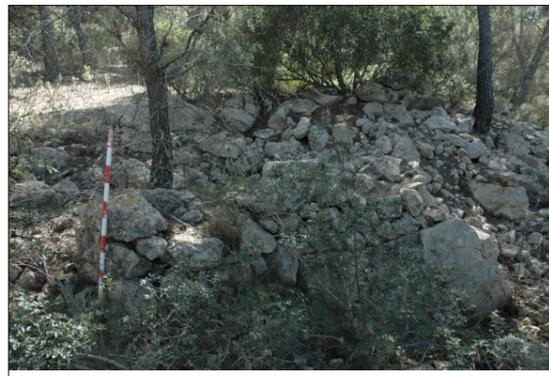
Descripción: Vista de la estructura desde su vertiente oeste.

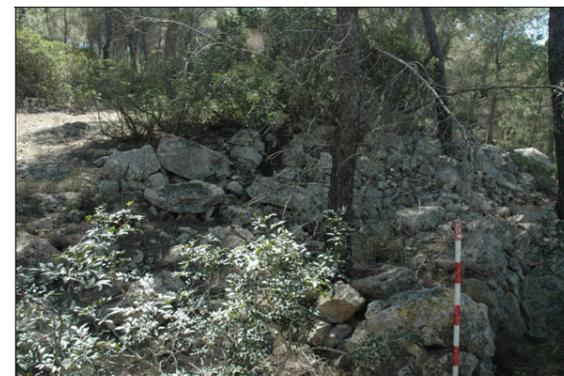
Descripción: Espacio interno de la estructura colmatado de piedras.
