1. Nombre e identificación del conjunto

Id Conjunto	Nombre del conjunto	Categoría/Subcategoría
487	Horno de cal 2 de Son Morell	Patrimonio Etnográfico
Nº Catálogo PGOU	Nº Carta Arqueológica	Uso actual
Unidades asociadas al conjunto		Elementos asociados a la unidad
487.1 horno de cal 487.2 covacha		
Fecha de la catalogación	Fecha última revisión	Equipo responsable
02/2010		D. Albero; M. Calvo, M. Calderón.

487 .1 Horno de cal

Nombre de la unidad 487.2 Covacha

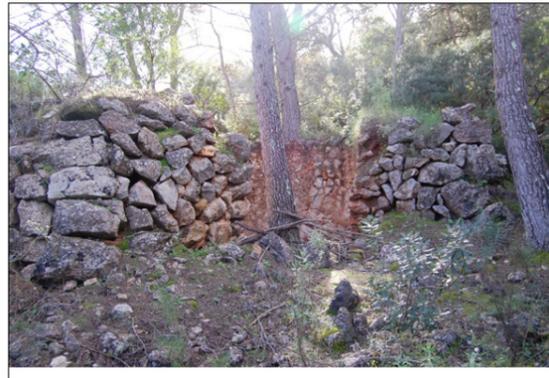
Descripción: Vista del conjunto desde el acceso.

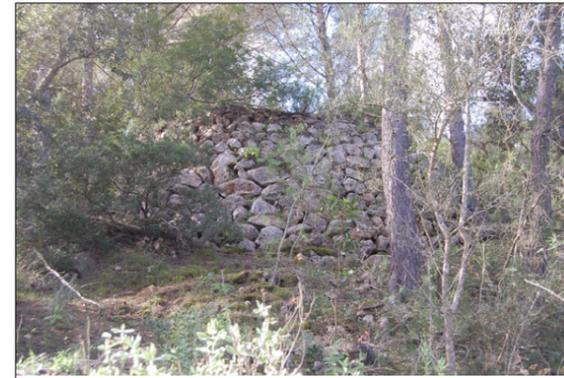
Descripción: Imagen del cintell del horno desde la vertiente noroeste.

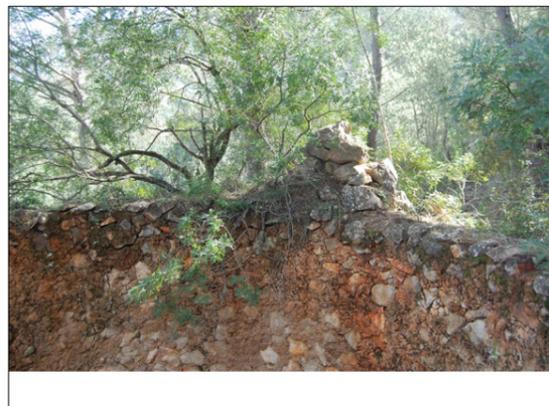
Descripción: Restos del muro de sustento de la viga.

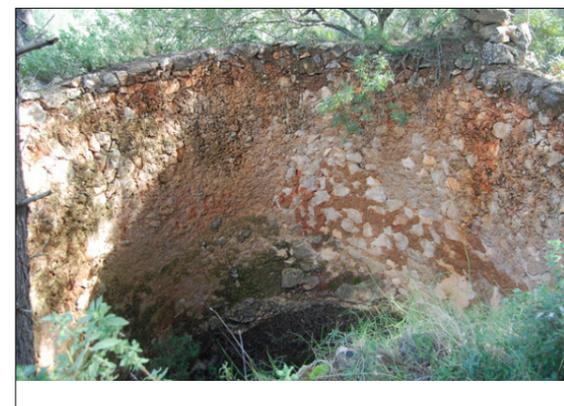
Descripción: Olla y caixa del horno.

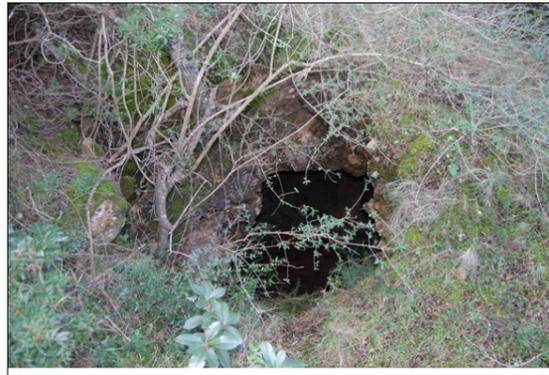
Boca de la covacha adosada al horno

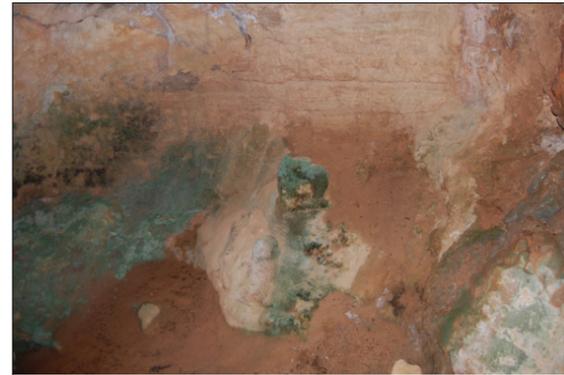
Interior de la covacha.
