1. Nombre e identificación del conjunto

Id Conjunto 244	Nombre del conjunto Conjunto hidráulico de Calviá Vila	Categoría/Subcategoría Etnológico/Sist. Hidráulico
Nº Catálogo PGOU 244	Nº Carta Arqueológica	Uso actual Abandonado
Unidades asociadas al conjunto 244.1 Aljibe 244.2 Pozo		Elementos asociados a la unidad
Fecha de la catalogación 04/2008	Fecha última revisión	Equipo responsable D. Albergo; M. Calvo

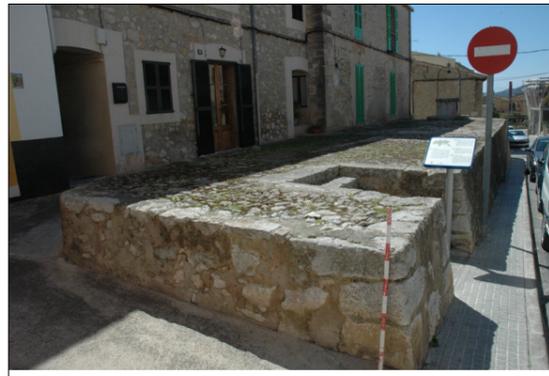
Descripción: Vista general del conjunto.

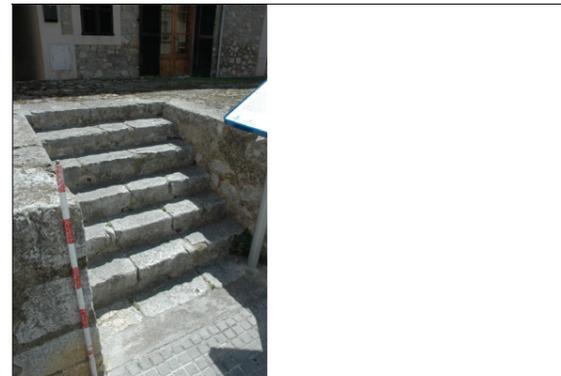
Descripción: Escalera de acceso a la cubierta transitable.

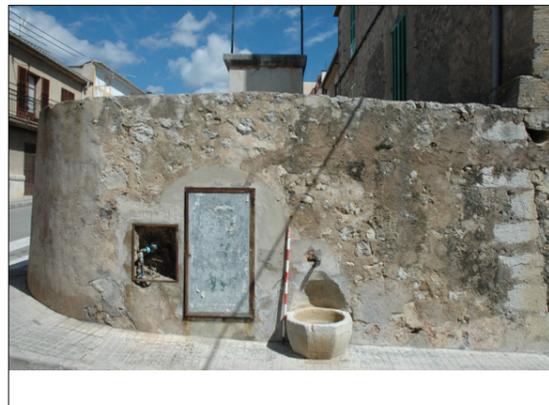
Descripción: Fuente y pozo.

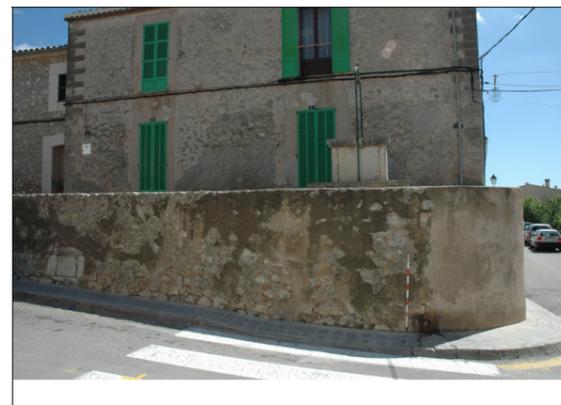
Descripción: Vista del Conjunto en su vertiente sudoeste.
