1. Nombre e identificación del conjunto

Id Conjunto 068	Nombre del conjunto Conjunto hidráulico de Bendinat	Categoría/Subcategoría Etnologico/Sist.hidraulico
Nº Catálogo PGOU 068	Nº Carta Arqueológica	Uso actual Abandonado
Unidades asociadas al conjunto 68.1 Acueducto y canal. 68.2 Aljibe		Elementos asociados a la unidad
Fecha de la catalogación	Fecha última revisión 09/2008	Equipo responsable D. Alberó; M. Calvo

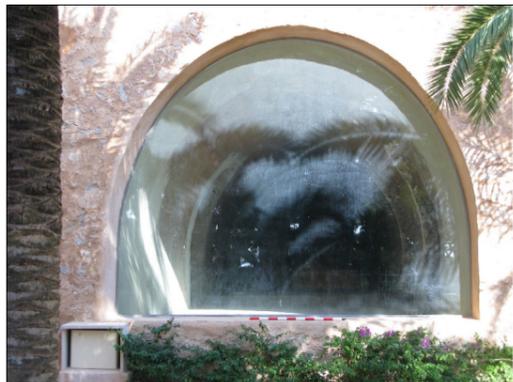
Descripción: Vano abierto en la ventana este del aljibe (fachada actual).

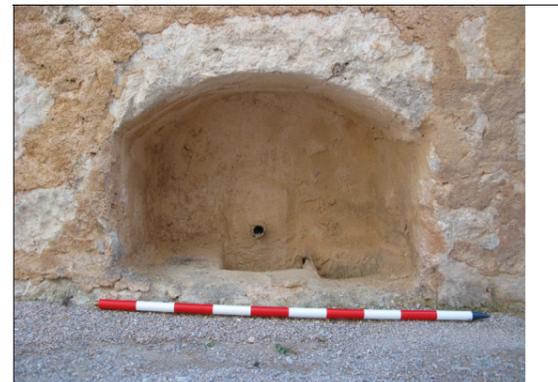
Descripción: Fuente abierta en el muro del aljibe.

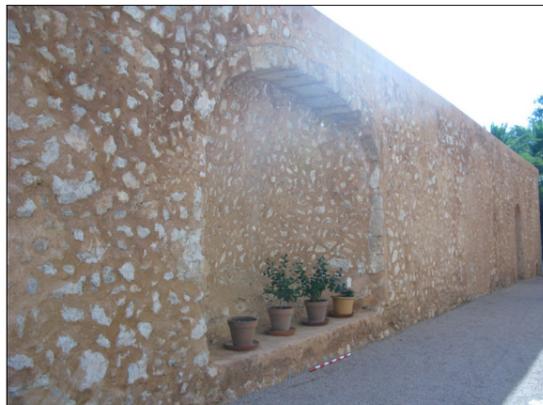
Descripción: Portales cegados abiertos en la pared sur.

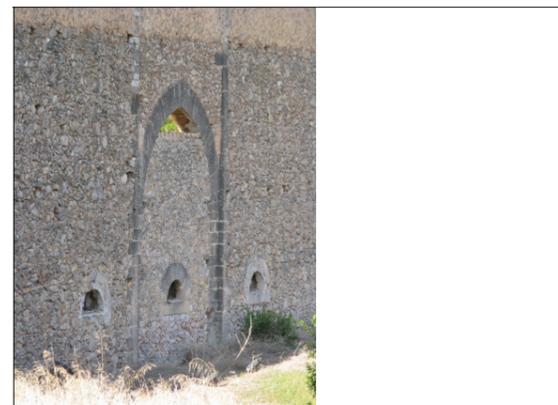
Descripción: Arco ojival del acueducto con vanos.

- Arco oeste: se trata de un arco ojival de considerable altura que fue cegado en su mayor parte por la construcción de un muro.

La construcción de este muro se debe a la creación de una serie de dependencias o caballerizas que, adosadas a la vertiente sur del acueducto, aprovechaban su muro como pared posterior. El arco está delimitado por piezas de sillar talladas que actúan a modo de jambas y dovelas. En el muro que tapa el arco y en la parte baja del acueducto se observan unas estructuras semicirculares de bloques tallados que se corresponden con los vanos de las estancias antes citadas.
