1. Nombre e identificación del conjunto

Id Conjunto	Nombre del conjunto	Categoría/Subcategoría
113	Cal Metge Vell o Can Juaneda	Arquitectura civil/Residencial
nivel de proteccion	Autor	Nº Catalogos CIM
Estructural		
Nº Catálogo PGOU	Uso actual	
113	Residencial	
Unidades asociadas al conjunto	Elementos asociados a la unidad	
Fecha de la catalogación	Fecha última revisión	Equipo responsable
	09/2008	C. Colom; M. Calvo

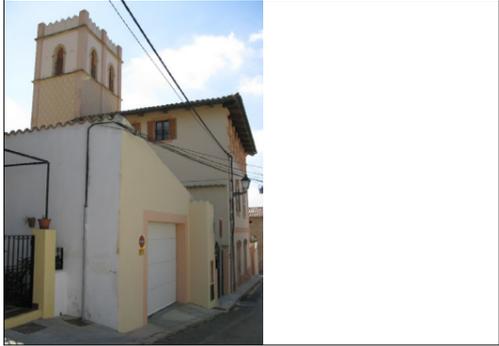
Descripción: Vista de la vivienda desde el c/ Capelleta en la que se puede ver las tres alturas del cuerpo principal y la torre con dos alturas más. Tiene un garaje de reciente construcción el lateral.

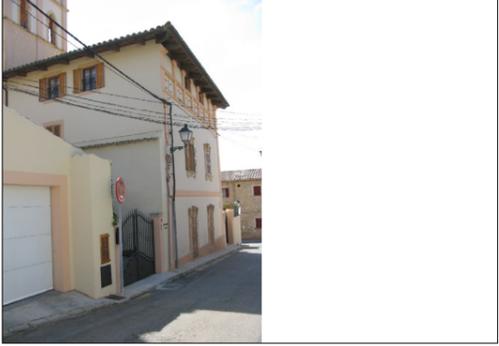
Descripción: Fachada lateral del cuerpo principal, con tres alturas divididas mediante línea de imposta marcada mediante moldura decorativa. Las ventanas de las dos primeras plantas están decoradas con moldura de marés que forma un entablamento con motivos decorativos vegetales estilizados. Las ventanas de la planta baja se adaptan a la pendiente de la calle.

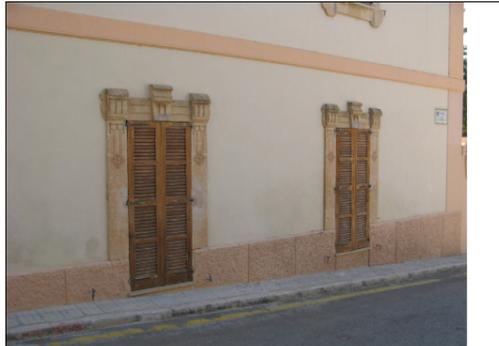
Descripción: Fachada lateral del cuerpo principal, con tres alturas divididas mediante línea de imposta marcada mediante moldura decorativa. Las ventanas de las dos primeras plantas están decoradas con moldura de marés que forma un entablamento con motivos decorativos vegetales estilizados. Las ventanas de la planta baja se adaptan a la pendiente de la calle.

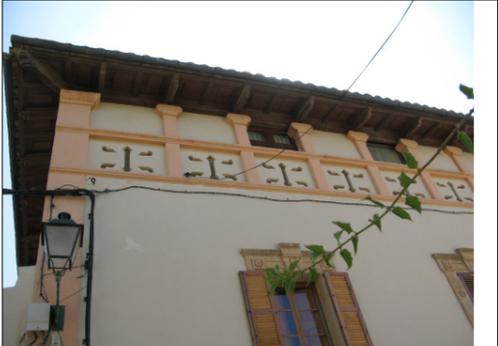
Descripción: En el ático hay una galería dividida horizontalmente en dos tramos. En el superior vanos, de los que sólo algunos están abiertos. En la inferior una fila, a modo de celosía con elementos geométricos calados. Verticalmente esta galería está dividida mediante pilastras.
