1. Nombre e identificación del conjunto

Id Conjunto	Nombre del conjunto	Categoría/Subcategoría
89	Possessió de Santa Ponça	Arquitectura civil/Poseción
nivel de proteccion	Autor	Nº Catalogos CIM
Estructural		
Nº Catálogo PGOU	Uso actual	
89	Residencial/Agropecuaria	
Unidades asociadas al conjunto	Elementos asociados a la unidad	
Capilla; Torre Relacionado con ficha 454 y 455		
Fecha de la catalogación	Fecha última revisión	Equipo responsable
	09/2008	C. Colom; M. Calvo

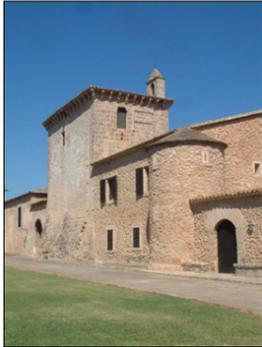
Entre el muro de cierre y las viviendas hay una zona ajardinada. Estructura compleja debido a que el conjunto se forma a lo largo del tiempo adosando diferentes cuerpos. En el centro de la composición la torre defensiva. En el lateral izquierdo el portal de medio punto que permite acceder a uno de los patios.

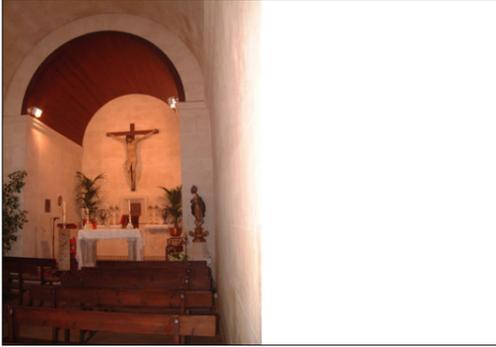
Tiene planta longitudinal, no presenta aberturas en los muros laterales y tiene cubierta de bóveda de cañón.

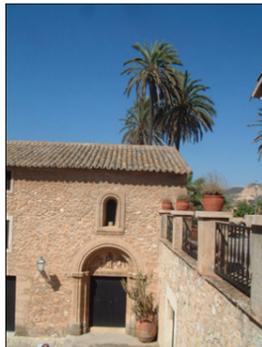
Vistas del exterior de la capilla.

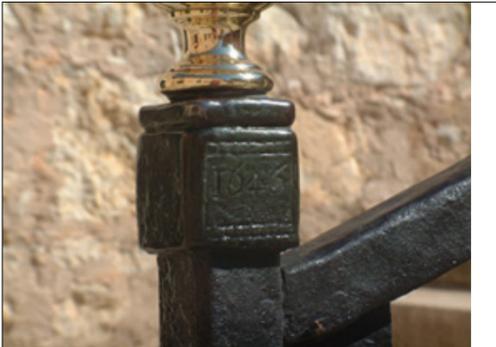
: En el patio hay un acceso a la vivienda principal que se realiza desde la primera planta, mediante escalera frontal con barandilla de hierro que tiene la inscripción 1646 bajo el pomo.
