1. Nombre e identificación del conjunto

| 403 | Son Malero | Arquitectura civil/Arquitectura turística |

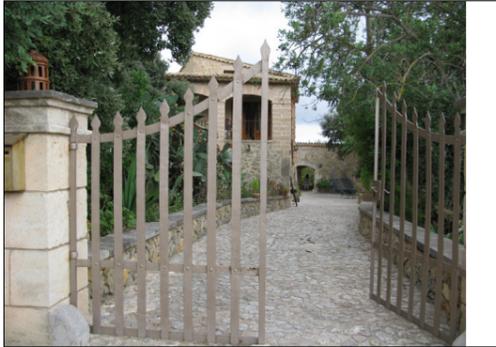
Descripción: Acceso lateral a la vivienda que da a una carrera empedrada con jardineras a ambos lados. Al fondo un porche adosado a la vivienda de reciente construcción. En el exterior junto a la puerta de acceso un hito de piedra con la denominación del conjunto.

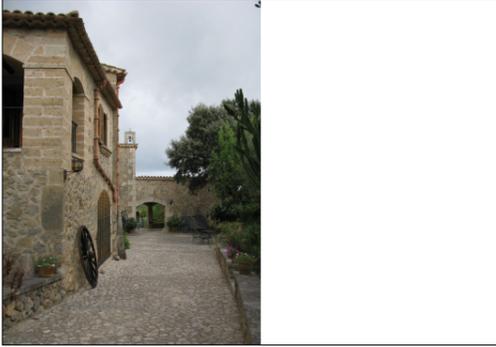
Descripción: Vista del conjunto con un porche en el extremo formado por unos arcos escarzanos. En la planta baja un portal con arco escarzano que da paso a lo que anteriormente era el establo y que aún contiene los comederos.

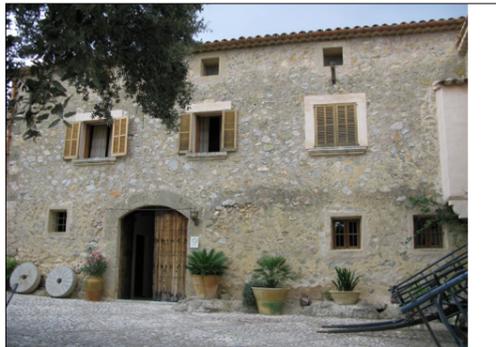
Descripción: Cuerpo principal con tres plantas, estando las superiores alineadas aunque no las de la planta baja. Los muros son de mampostería con bloque de calcárea y junta de mortero recrecida con vanos y esquineras de arenisca. Los alfeizares de la planta noble están moldurados. En el extremo sobresale un cubículo, probablemente con un aseo.

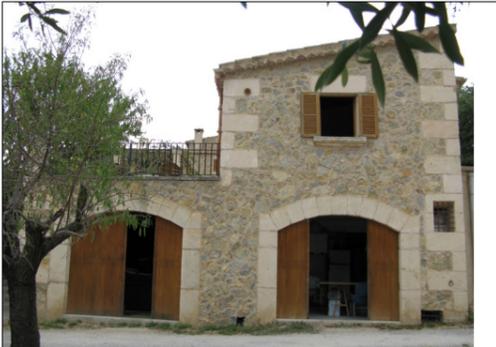
Descripción: En el voladizo de este cuerpo se ha pintado las tejas en la parte inferior. Este cuerpo, que se ha rehabilitado recientemente tiene en la planta baja dos accesos con arco escarzano que tienen las dependencias de mantenimiento del agroturismo. En la planta superior una habitación de huéspedes y una terraza a la que se accede desde la misma habitación.
