1. Nombre e identificación del conjunto

Id Conjunto 155	Nombre del conjunto Font de mina de Benicoraix (Son Claret)	Categoría/Subcategoría Etnológico/Sist. Hidráulico
Nº Catálogo PGOU 155	Nº Carta Arqueológica	Uso actual Abandonado
Unidades asociadas al conjunto 155 Font de Mina		Elementos asociados a la unidad
Fecha de la catalogación	Fecha última revisión 05/2008	Equipo responsable D. Alberó, M. Calvo

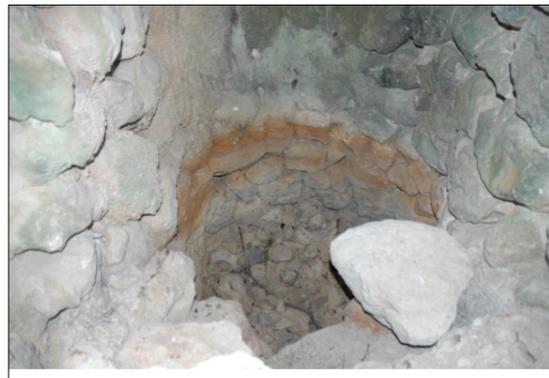
Descripción: Pozo de la fuente de mina.

1. Pozo: Es un pozo de planta circular de 0.97 m. de diámetro. El pozo tiene una altura máxima de 2.20 m. está cubierto por unión de hiladas rematadas con un falso arquiteado a doble vertiente a partir de losas planas de piedras calizas de dimensiones 0.6 x 0.3 x 0.2 m. La piedra está poco trabajada, tiene la junta poco ciosa y se coloca de plano y de fil. Se observan incrustaciones de cal como entre las juntas.

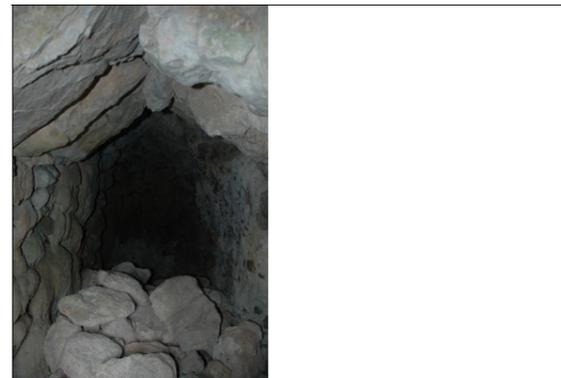
Descripción: Galería con cubierta a doble vertiente y colmatada por piedras.

2. Galería: Se trata de una galería excavada en la roca de 4 m. de longitud, 0.96 m. de anchura y 1.52 de altura máxima que acaba en el pozo antes citado. Ambos elementos muestran la misma técnica constructiva. La galería se halla colmatada por piedras y materia vegetal lo que nos impide precisar la ubicación y configuración de la acequia. La puerta de la galería tiene un arco apuntado con dintel a doble vertiente como prolongación de la cubierta de la galería que también es arquiteada a doble vertiente con losas de calcárea. Las jambas son polilíticas construidas con la técnica de piedra en verd con mortero de cal recrecido en una proporción piedra mortero de 70-30%. La puerta de acceso mide 1.15 m. de altura x 0,78 m. de anchura. Se encuentra parcialmente cegada por los derrumbes del corredor de acceso.

Limpieza vegetal y derrubios
Excavación
Consolidación-Restauración

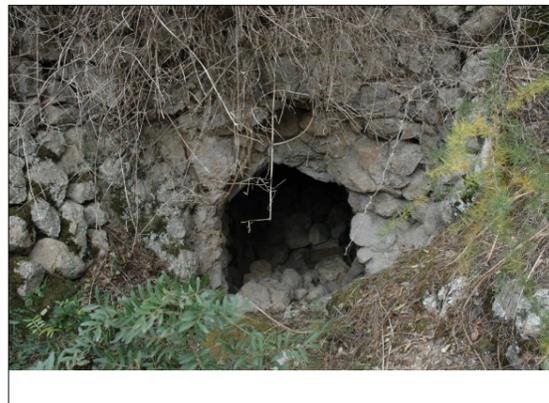
Descripción: Boca de la galería.

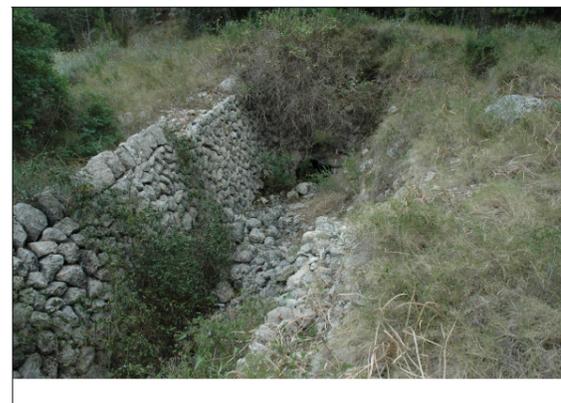
Descripción: Corredor de acceso.

3. Corredor de acceso: El corredor de acceso tiene la función de contener la ladera en la que ha sido excavado el conjunto. Se trata de un corredor de acceso de 11.61 m. de longitud, que muestra una aproximación de los muros en su boca. En la zona este su anchura es de 1.33 m. mientras que en la boca de la galería mide 2 m. de ancho. El muro norte se halla altamente degradado, con importantes derrumbes. La altura máxima es de 2.05 m. Por este corredor habría discurrido la acequia a cielo descubierto, pero al igual que la galería, también se halla completamente colmatado por piedras y tierra. El muro está realizado con la técnica de piedra en sec con bloques de piedra viva medianamente trabajada, colocada de fil y con la junta poco ciosa. La hilera superior la conforman piedras irregulares niveladas.
