1. Nombre e identificación del conjunto

Id Conjunto 249	Nombre del conjunto Granero del diezmo de Mofarés	Categoría/Subcategoría Etnológico/Graner del Denme
Nº Catálogo PGOU 249	Nº Carta Arqueológica	Uso actual Abandonado
Unidades asociadas al conjunto 249 Granero del diezmo		Elementos asociados a la unidad
Fecha de la catalogación 04/2008	Fecha última revisión	Equipo responsable D. Albero; M. Calvo

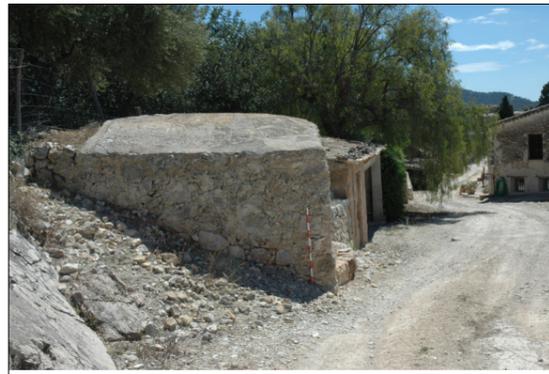
Descripción: Vista lateral del granero

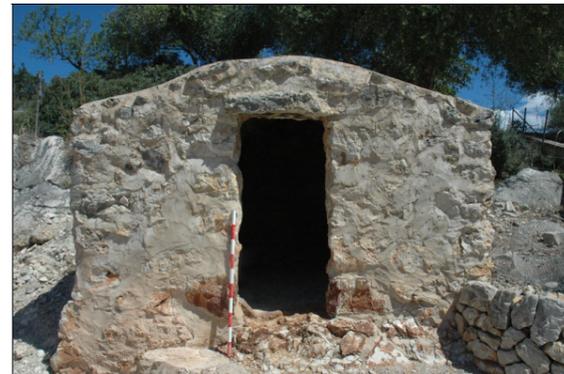
Descripción: Vista frontal del granero.

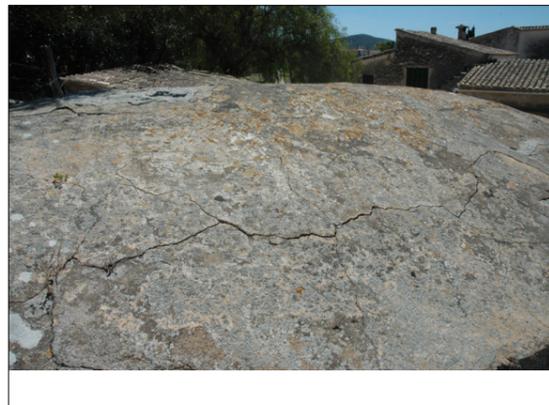
Descripción: Detalle de la técnica constructiva de la cubierta desde el exterior.

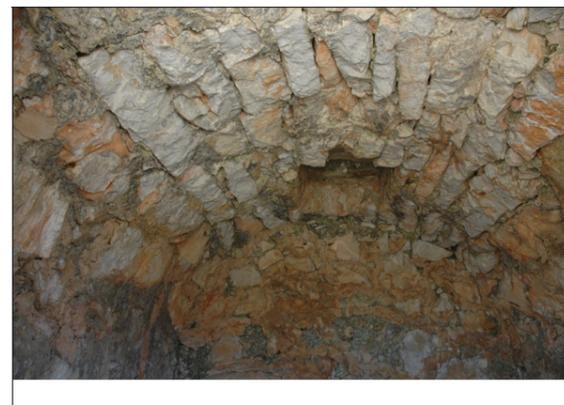
Descripción: Foto de la cubierta por aproximación de hiladas y vano.
