1. Nombre e identificación del conjunto

Id Conjunto 257	Nombre del conjunto Pozo de Son Claret	Categoría/Subcategoría Etnológico/Sist. Hidráulico
Nº Catálogo PGOU 257	Nº Carta Arqueológica	Uso actual En uso
Unidades asociadas al conjunto 257. Pozo		Elementos asociados a la unidad
Fecha de la catalogación	Fecha última revisión 05/2008	Equipo responsable D. Albero, M. Calvo; M. Calderón

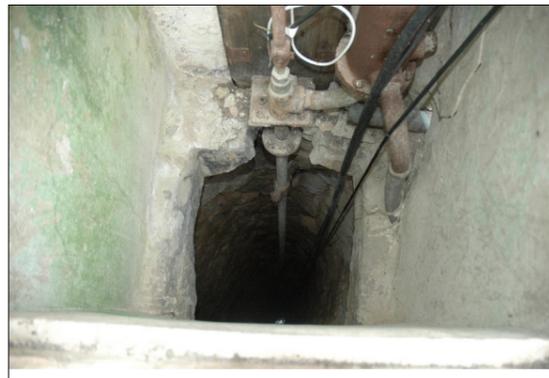
Descripción: Pozo con tubería.

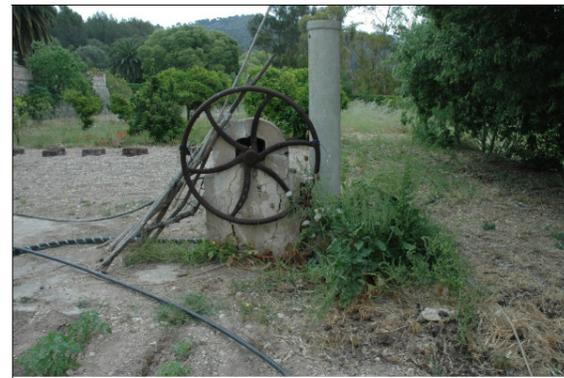
Descripción: Bomba de extracción y cintell

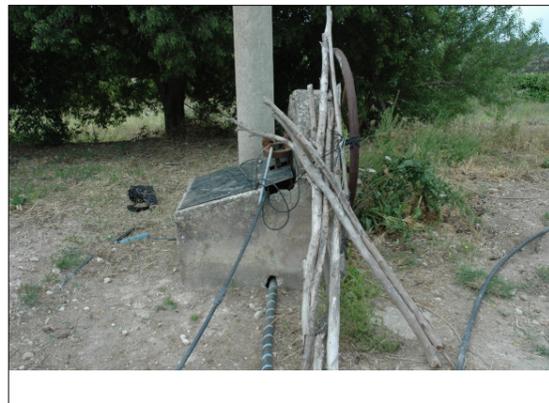
Descripción: Coll por su vertiente oeste.
