1. Nombre e identificación del conjunto

Id Conjunto	Nombre del conjunto	Categoria/Subcategoria
256	Era de Son Claret	Etnológico/Era
Nº Catálogo PGOU	Nº Carta Arqueológica	Uso actual
256		Abandonado
Unidades asociadas al conjunto		Elementos asociados a la unidad
256. Era		
Fecha de la catalogación	Fecha última revisión	Equipo responsable
05/2008		D. Albero, M. Calvo

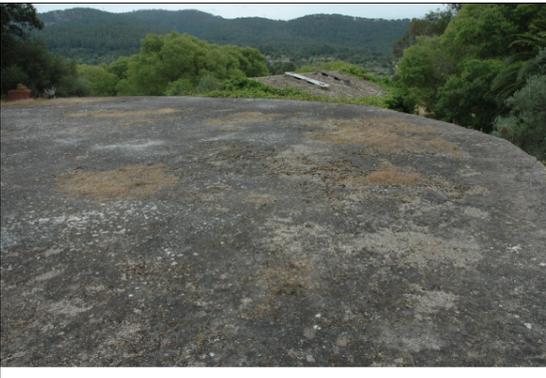
Descripción: Vista general de la era cementada.

Se trata de una era de planta circular orientada al este, de 21.3 m. de diámetro. La altura máxima del muro es debido a la gran pendiente de 3.9 m. El muro presenta mayor altura en el lado sur y este con mayor pendiente, mientras la era aparece inserta en la ladera por su lado oeste. La ladera se contiene mediante una serie de paredes secas. El muro está construido con piedra viva avellanada vidrenca retocada colocada de plano y de fil. Las piedras son de tamaño mediano-grande y están colocadas según paredado rústico con la junta poc closa. La hilera superior se compone de piedras irregulares niveladas colocadas de fil. El muro en la zona este muestra consolidación en las juntas con mortero recrecido en una proporción piedra mortero de 60-40%. La era ha sido en tiempos recientes completamente cementada para dotarla de gran solidez y permitir su uso como lugar de aterrizaje. El conjunto está bastante alterado pero bien conservado en su configuración y materiales (50-90%).

Id unidad	Altura máxima	Grado de conservación	Grado de Conservación de la Unidad
256	5 sobre 5 (> 2 m) (3.9 m.)	4 sobre 10 (50-90% evidencia configuración y materiales)	4.5

- Erosión y pendiente.
 -Vegetales: desestabilización de estructuras y disminución de la visibilidad.
 -Uso como lugar de aterrizaje.

Restauración
