1. Nombre e identificación del conjunto

Id Conjunto	Nombre del conjunto	Categoría/Subcategoría
439	Reloj de sol de Peguera	Arquitectura civil/Reloj de sol
nivel de proteccion	Autor	Nº Catalogos CIM
Integral		
Nº Catálogo PGOU	Uso actual	
439	Decorativo	
Unidades asociadas al conjunto		Elementos asociados a la unidad
Relacionado con ficha 84		
Fecha de la catalogación	Fecha última revisión	Equipo responsable
09/2008		C. Colom

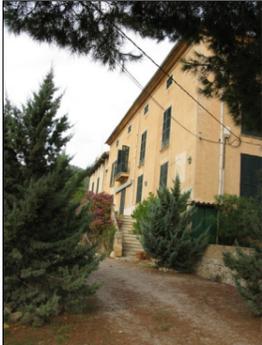
Descripción: El reloj de sol está situado en el muro lateral de la vivienda principal, en el extremo de la primera planta.

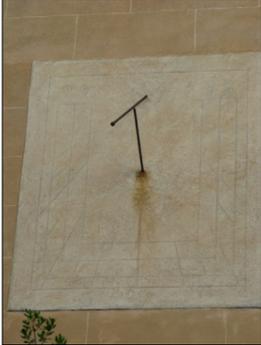
Descripción: Reloj vertical declinante que conserva el estil de hierro con soporte en la parte inferior. Los elementos decorativos están pintados aunque desvanecidos.

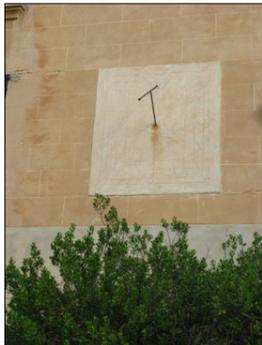
Descripción: Reloj vertical declinante que conserva el estil de hierro con soporte en la parte inferior. Los elementos decorativos están pintados aunque desvanecidos.
