1. Nombre e identificación del conjunto

Id Conjunto	Nombre del conjunto	Categoría/Subcategoría
128	Las Leonas	Arquitectura civil/Residencial
nivel de protección	Autor	Nº Catálogos CIM
estructural	Luis Fernández	
Nº Catálogo PGOU	Uso actual	
128	Residencial	
Unidades asociadas al conjunto	Elementos asociados a la unidad	
Fecha de la catalogación	Fecha última revisión	Equipo responsable
	09/2008	C. Colom; M. Calvo

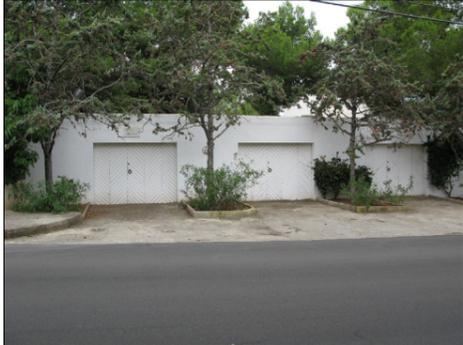
Descripción: El muro de cierre continúa en el lateral izquierdo y finaliza en la esquina de la calle con un cuerpo rectangular destinado a garaje con tres puertas basculantes.

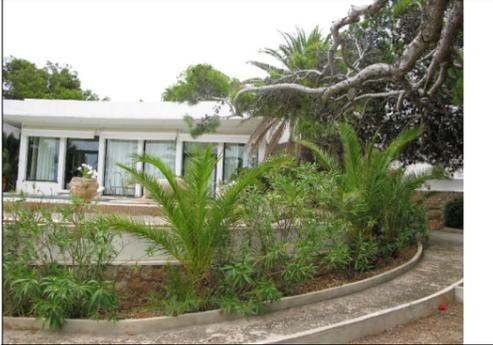
Descripción: Vista del cuerpo central unido a la torre mediante una pasarela situada sobre un arco rebajado. En la fachada que da al mar se multiplican los vanos, para que desde todas las estancias se vea el mar. El cuerpo central tiene una sola altura.

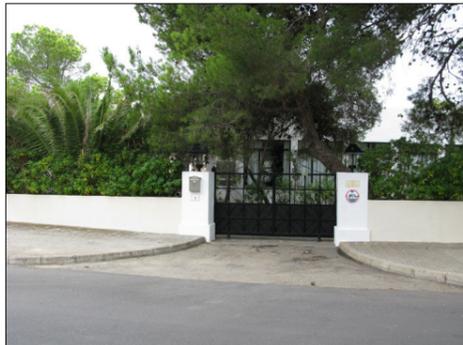
Acceso al conjunto situado en la calle principal. El perímetro está rodeado por un muro de un metro de altura, que varía según la pendiente del terreno y que cierra en la parte superior con rejilla metálica cubierta por vegetación. En el pilar que sostiene la barrera hay una placa que indica la denominación del conjunto.

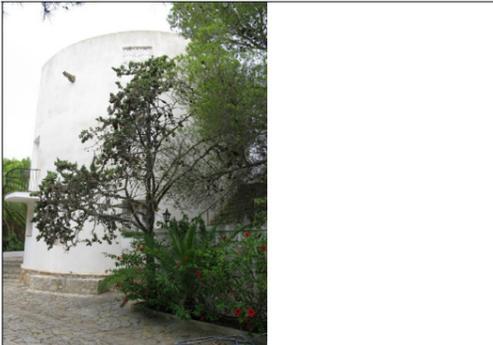
Descripción: Torre situada en el lateral izquierdo del cuerpo central. Tiene en la parte más alta tres alturas. Los vanos están alineados aunque tienen diferente tamaño y en el extremo hay una ventana destacada mediante balcón que cierra con barandilla metálica
