### 1. Nombre e identificación del conjunto

<b>Id Conjunto</b>	<b>Nombre del conjunto</b>	<b>Categoría/Subcategoría</b>
100	Possessió de Claret	Arquitectura civil/Poseción
<b>nivel de proteccion</b>	<b>Autor</b>	<b>Nº Catalogos CIM</b>
Estructural		
<b>Nº Catálogo PGOU</b>	<b>Uso actual</b>	
100	Residencial/Agropecuaria	
<b>Unidades asociadas al conjunto</b>		<b>Elementos asociados a la unidad</b>
Almazara; capilla; aljibe; establo; pocilgas; Sestador Ficha relacionada con 186 almazara, 450 Reloj de Son y 451y 446 Heráldica		
<b>Fecha de la catalogación</b>	<b>Fecha última revisión</b>	<b>Equipo responsable</b>
	09/2008	C. Colom; M. Calvo

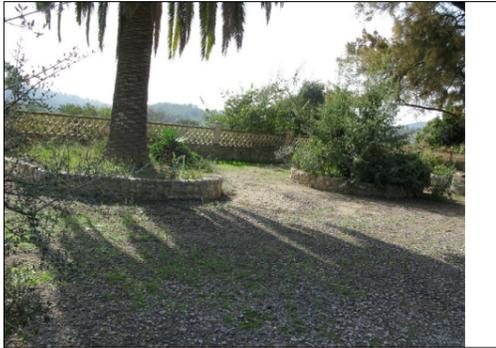
Descripción: El mirador tiene jardineras circulares y una pila de agua rectangular.

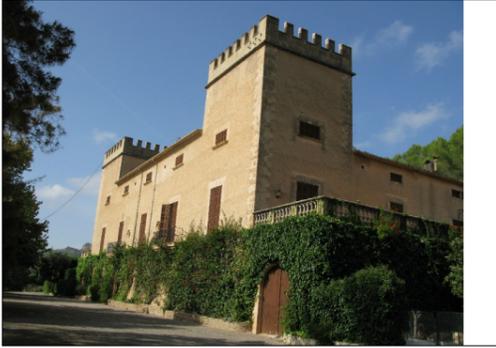
Descripción: Fachada principal con composición simétrica de los cuerpos. En los laterales se localizan dos garajes con terraza superior que comunica con la planta noble de la fachada lateral. En la planta baja hay jardineras de barro de las que surgen las enredaderas que cubren la planta baja. Destacan las dos torres con almenas.

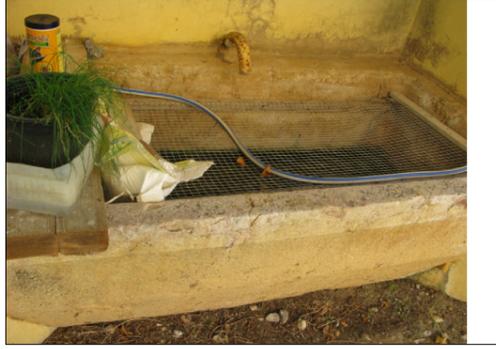
Descripción: El mirador tiene jardineras circulares y una pila de agua rectangular.

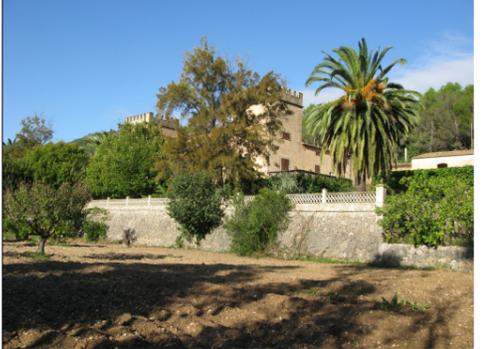
Descripción: Fachada principal con composición simétrica de los cuerpos. En los laterales se localizan dos garajes con terraza superior que comunica con la planta noble de la fachada lateral. En la planta baja hay jardineras de barro de las que surgen las enredaderas que cubren la planta baja. Destacan las dos torres con almenas.
