1. Nombre e identificación del conjunto

Id Conjunto	Nombre del conjunto	Categoría/Subcategoría
116	Rectoría de la Iglesia de san Juan Bautista	Arquitectura religiosa/Rectoría
nivel de protección	Autor	Nº Catálogos CIM
Integral		
Nº Catálogo PGOU	Uso actual	
116	Religioso	
Unidades asociadas al conjunto	Elementos asociados a la unidad	
Fecha de la catalogación	Fecha última revisión	Equipo responsable
	08/2008	C. Colom; M. Calvo

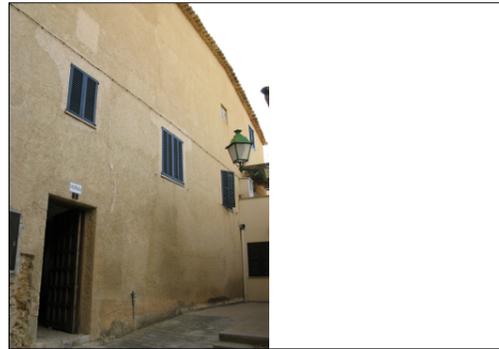
Descripción: Fachada principal, a la que se accede desde la plaza de la iglesia. Presenta tres alturas con vanos no alineados. Los muros son de mampostería, sólo visible en el tercio inferior a modo de zócalo. El resto de la fachada está enlucida y pintada de color crema. Los vanos son de diferente tamaño y cierran con persiana mallorquina excepto la puerta de acceso. En el lateral se puede ver el muro de la iglesia adosado a rectoría.

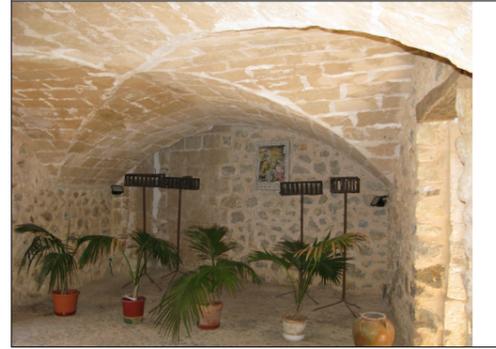
Descripción: Vestíbulo cubierto con bóveda de crucería realizada con sillares de arenisca. Los muros son de mampostería a excepción de los vanos que están tapiados con arenisca. Probablemente este vestíbulo era una capilla de la anterior iglesia. Da acceso al patio de la rectoría.

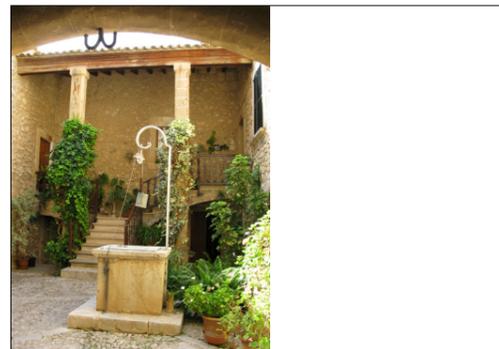
Descripción: Fachada frontal con escalera imperial formada por un tramo central que se divide en dos en el rellano. Esta zona está cubierta con un voladizo que se sostiene mediante dos pilares colocados en el rellano. En la planta baja se aprovecha el espacio libre dejado por los rellanos. En el lateral derecho con una puerta que da paso a otra estancia y en el derecho que da paso a una escalera que permite acceder al sótano.

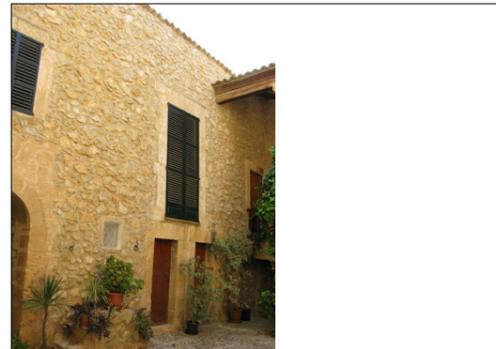
Descripción: Fachada lateral destinada propiamente a la rectoría. Presenta dos filas de vanos no alineados de diferente tamaño. En el extremo se puede observar una zona de paso cubierta con un arco rebajado. Este ha perdido la jamba, que ha quedado inserida en el muro de la iglesia. Se puede ver un poyete con dos escalones laterales adosado a la pared.

Los muros laterales presentan dos filas de vanos no alineados. Destacando el muro posterior, con un arco rebajado que da paso a un espacio cubierto con bóveda de arista, al final del cual hay una puerta que permite acceder a la fachada posterior. Una de las jambas se ha eliminado para poder adosar el muro lateral de la iglesia.

Adosado a este muro se localiza un poyete formado por tres cuerpos, que ha perdido parte del enlucido.

Reparación de las grietas
 Reparación de los desperfectos como el enlucido del poyete
