1. Nombre e identificación del conjunto

Id Conjunto	Nombre del conjunto	Categoría/Subcategoría
126	Grupo de viviendas Costa de la Calma	Arquitectura civil/Residencial
nivel de protección	Autor	Nº Catálogos CIM
Estructural		
Nº Catálogo PGOU	Uso actual	
126	Residencial	
Unidades asociadas al conjunto	Elementos asociados a la unidad	
Vivienda C/ Mireia 1 a 7		
Fecha de la catalogación	Fecha última revisión	Equipo responsable
	09/2008	C. Colom; M. Calvo

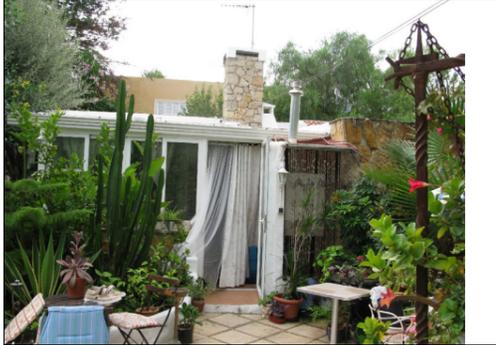
Descripción: Cuerpos añadidos a la vivienda original tanto de obra como con estructuras de aluminio.

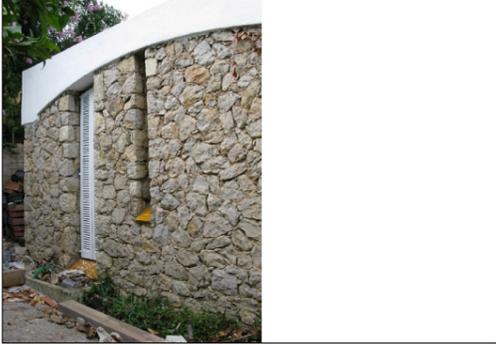
Descripción: La vivienda tiene zonas originales que cierran mediante persiana y con el alfeizar cubierto por azulejos melados. Se han adosado cuerpos como se puede ver en la imagen de la derecha.

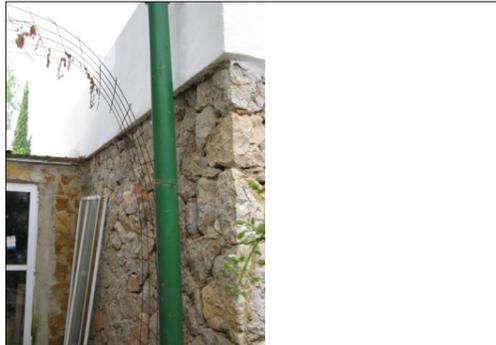
Descripción: La vivienda tiene zonas originales que cierran mediante persiana y con el alfeizar cubierto por azulejos melados. Se han adosado cuerpos como se puede ver en la imagen de la derecha.
