1. Nombre e identificación del conjunto

| 480 | Avenç de Sa Cova des Mort | Arqueològic |
| | 07/2008 | D.Albero, M. Calvo, M. Calderón |

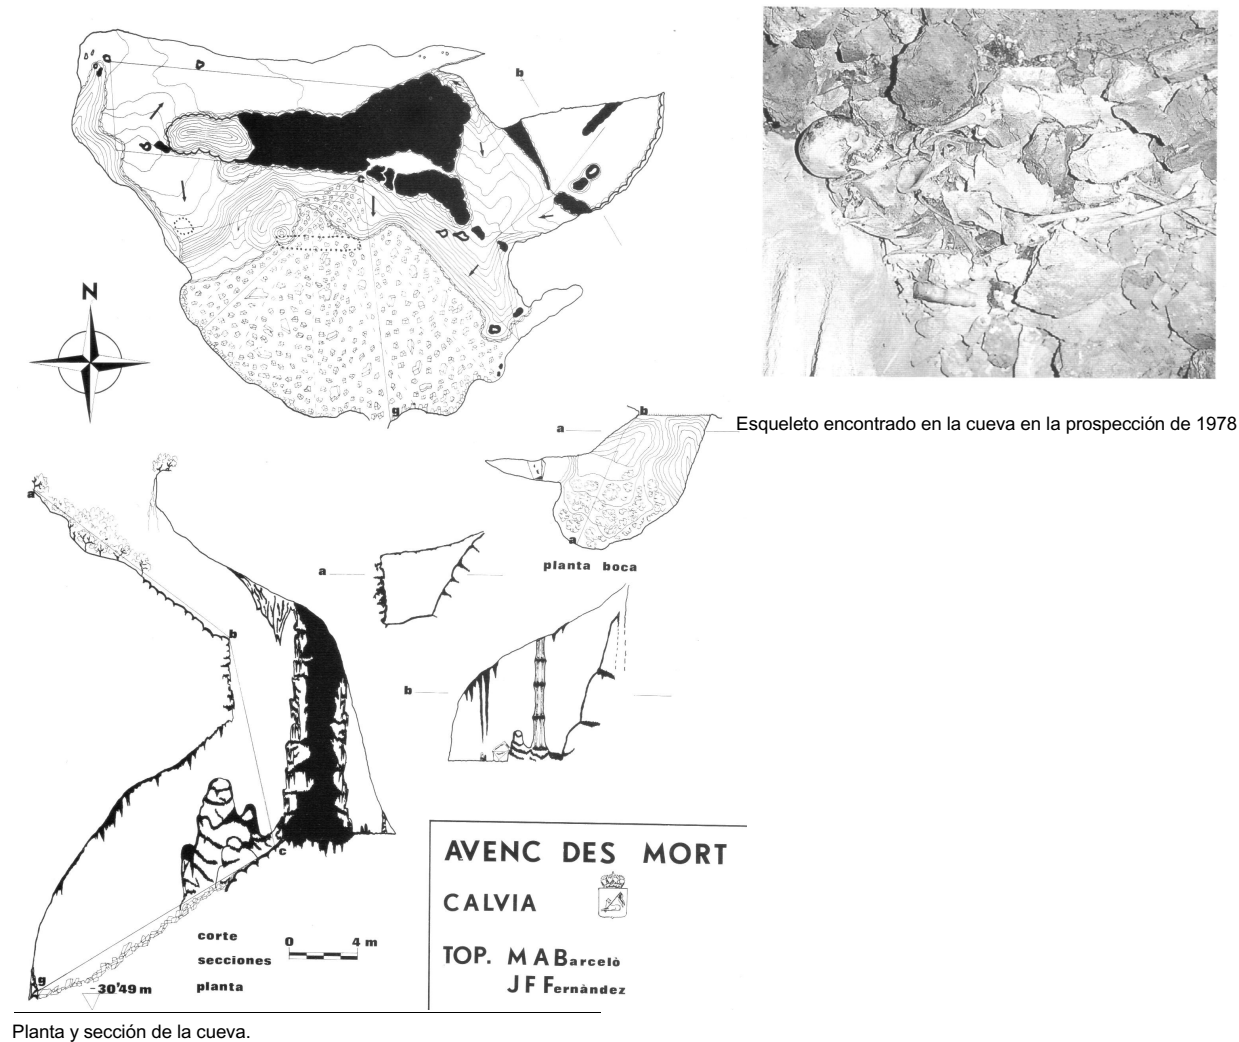
2. Documentación fotográfica

Se trata de una cavidad rocosa natural muy irregular de 31 x 21 m con dos bocas de entrada. La primera es de pequeño tamaño y forma vertical y la segunda es de dimensiones considerables en forma de dolina muy tapada por la vegetación. La cueva está localizada muy cerca de la Cova des Ribellet y presenta una pendiente que acaba en una gran sala dividida en tres ámbitos separados por grandes macizos de estalagmitas. El desnivel máximo de la cueva es de 30 m. En 1978 se localizaron, en el fondo de la cavidad, en una caída de 12 m., restos humanos en conexión anatómica y en posición encogida a un lado de la cavidad que fue interpretada como muerte por inanición tal vez durante la Guerra Civil. Los huesos no estaban fracturados y presentaban indicios de la vestimenta, no se hallaron objetos personales.

-Creación de accesos y caminos.  
-Incendios Forestales.  
-Visitas  
-Derrumbes por erosión e hídricos.  
-Vegetales: desestabilización y disminución de visibilidad de estructuras.

-Limpieza vegetal  
-Excavación
