1. Nombre e identificación del conjunto

Id Conjunto	Nombre del conjunto	Categoría/Subcategoría
377	C/Can Vich 11-11ª.Calvià	Arquitectura civil/Residencial
nivel de proteccion	Autor	Nº Catalogos CIM
A 4		
Nº Catálogo PGOU	Uso actual	
377	Residencial	
Unidades asociadas al conjunto	Elementos asociados a la unidad	
Fecha de la catalogación	Fecha última revisión	Equipo responsable
08/2008		C. Colom; M. Calvo

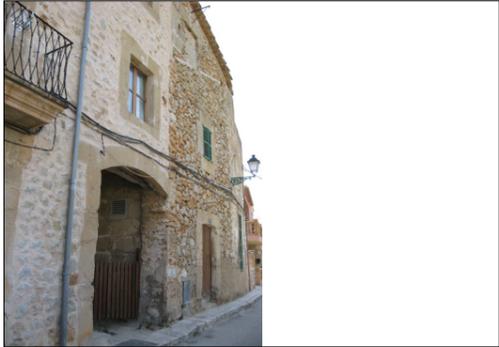
Descripción: Fachada de la vivienda situada en la C/ Can Vich. En esta fachada se encuentra la vivienda 11A. A la vivienda 11 se accede por los pasajes laterales, el anejo a la vivienda Nº 9 y que da paso a la Nº 13. En la imagen se ve el muro de mampostería en el muro principal, parcialmente enlucido en el lateral que corresponde al Nº 11. La fachada se adapta a la curvatura de la calle.

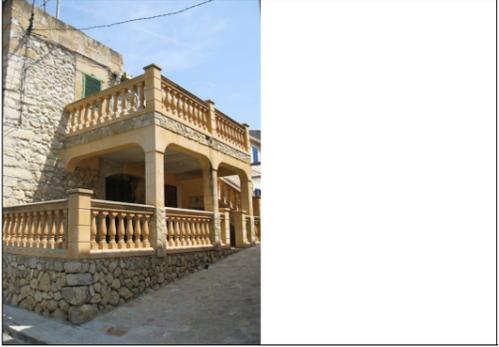
Descripción: Acceso a la vivienda 11 situado en el pasaje que conduce al Nº 13 y el situado bajo el arco de la C/ 9. El primero actualmente se está reformando y se le ha añadido el porche y la terraza que se adapta a la pendiente del pasaje. Los muros son de mampostería. En el lateral opuesto los muros son de sillares de marés.

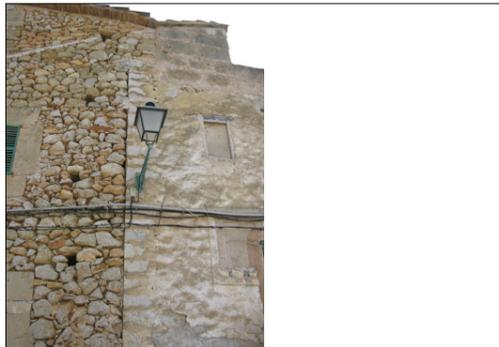
Descripción: Zona común de ambas viviendas. Se puede observar el diferente tratamiento que reciben, la primera con el muro de mampostería a la vista y la segunda con un enlucido de color blanco en mal estado. La vivienda de la derecha tiene dos ventanas tapiadas. Bajo la cubierta hay una modificación en altura visible por el cambio de material utilizado, pasando de la piedra al marés.

Se puede observar el diferente tratamiento que reciben cada una de las vivientas., La primera presenta muros de piedra a la vista sin juntas de mortero. La segunda presenta un revestimiento de enlucido de color blanco en mal estado. Bajo la cubierta hay una modificación en altura visible por el cambio de material utilizado, pasando de la piedra al arenisca.

Supresión de los elementos distorsionantes
Reparación del enlucido.
Reparación de los desperfectos de la fachada

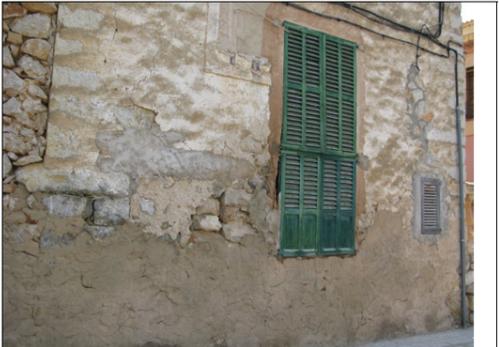
Descripción: Tercio inferior de la fachada principal. Se puede ver el mal estado del enlucido y un enfoscado posterior. Persiana mallorquina que cierra la ventana y que también está en mal estado.

En el tercio inferior de la fachada principal se puede ver el mal estado del enlucido y un enfoscado posterior. Persiana mallorquina que cierra la ventana y que también está en mal estado.
