1. Nombre e identificación del conjunto

Id Conjunto 235	Nombre del conjunto Barraca Santa Ponsa 20 II	Categoría/Subcategoría Etnológico/Sitja y caseta de carbonero
Nº Catálogo PGOU 235	Nº Carta Arqueológica	Uso actual Espacio museado
Unidades asociadas al conjunto 235 Barraca		Elementos asociados a la unidad
Fecha de la catalogación 03/2008	Fecha última revisión	Equipo responsable D. Alberó; M. Calvo

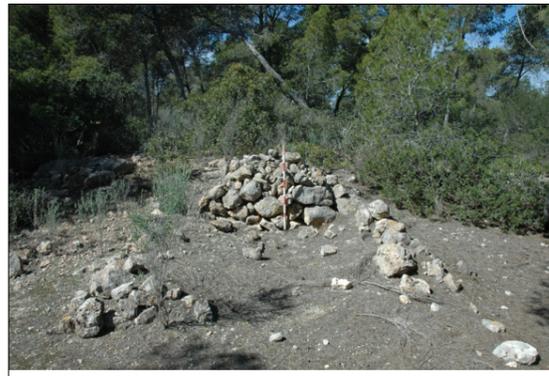
Descripción: Vista general de la estructura.

Se trata de una barraca de roter-carboner muy degradada que conserva mal su configuración (10-50%). Se trata de una caseta de planta cuadrangular con el acceso orientado al este. No se conserva la puerta, las paredes sur y norte, debido al alto grado de destrucción, apenas resultan visibles. Las dimensiones de su espacio interno, no compartimentado, son de 2.15 m x 2.1 m. Los muros tienen un grosor aproximado de 0.4 m. y una altura máxima de 0.7 m. El muro mejor conservado es el posterior, orientado hacia el oeste.

-Limpieza vegetal.
-Restauración-consolidación.

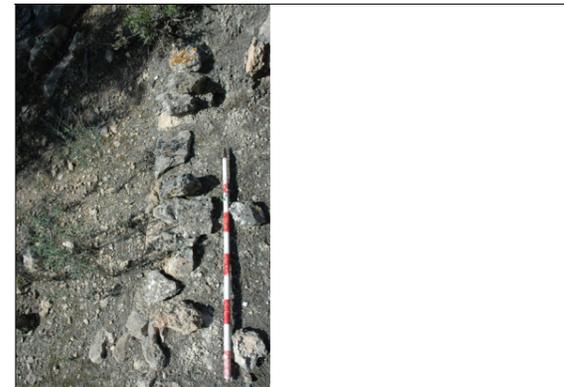
Descripción: Muro lateral.

Está construida mediante paredado rústico de piedra en sec con piedra viva vidrenca trabajada de tamaño pequeño y mediano. El muro con paramento simple está construido a plomo con la junta poc ciosa con las piedras colocadas de cara y cola.

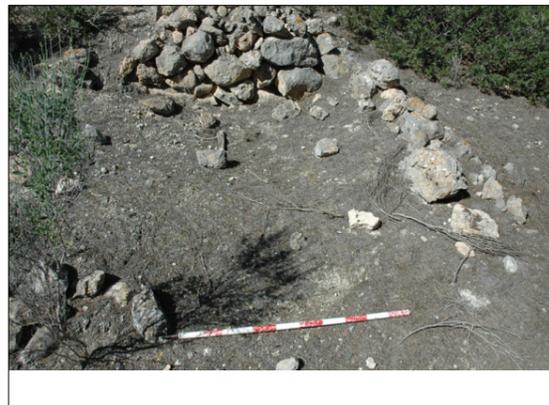
Descripción: Acceso de la barraca.
