1. Nombre e identificación del conjunto

Id Conjunto	Nombre del conjunto	Categoría/Subcategoría
388	Vivienda Son Mir 1Calvià	Arquitectura civil/Residencial
nivel de proteccion	Autor	Nº Catalogos CIM
A 4		
Nº Catálogo PGOU	Uso actual	
388	Residencial	
Unidades asociadas al conjunto	Elementos asociados a la unidad	
Fecha de la catalogación	Fecha última revisión	Equipo responsable
08/2008		C. Colom; M. Calvo

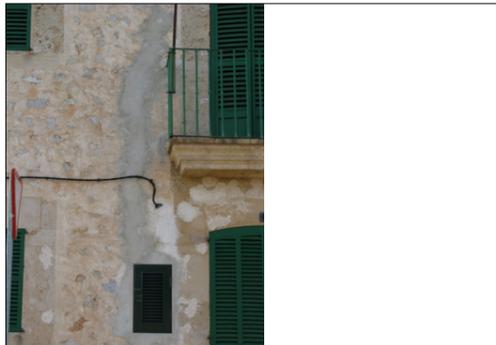
Descripción: El cableado y la señalización distorsionan la correcta visión de la fachada. Se puede ver una catarata para la instalación de la electricidad.

El cableado y la señalización distorsionan la correcta visión de la fachada. Se puede ver una catarata para la instalación de la electricidad.

Reparación de los desperfectos
