1. Nombre e identificación del conjunto

Id Conjunto	Nombre del conjunto	Categoría/Subcategoría
368	Vivienda C/ Les Platges, 28	Arquitectura civil/Residencial
nivel de proteccion	Autor	Nº Catalogos CIM
A 4		
Nº Catálogo PGOU	Uso actual	
368	Residencial	
Unidades asociadas al conjunto	Elementos asociados a la unidad	
Fecha de la catalogación	Fecha última revisión	Equipo responsable
07/2008		C. Colom, M. Calvo

Es Capdellà. C/ Les Platges, 28

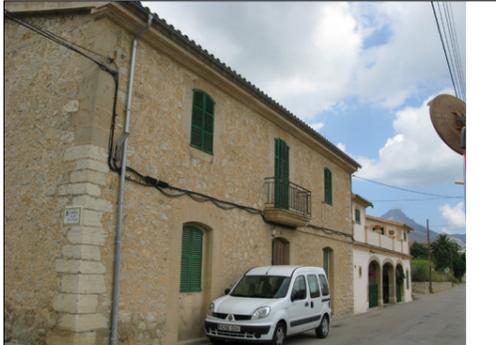
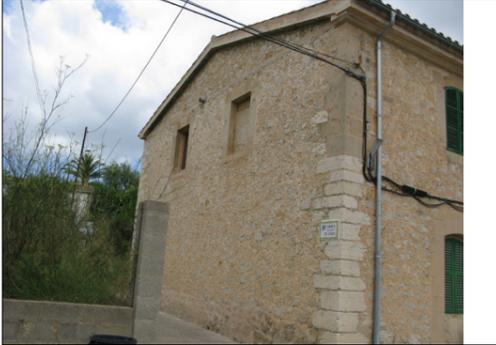
Descripción: Fachadas principal y lateral con paso de acceso a la parte posterior.

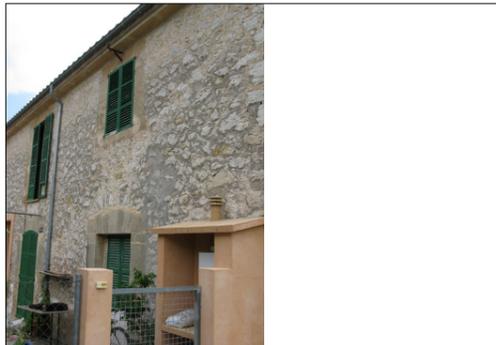
Descripción: .Fachada posterior con caseta para termo de gas.
