1. Nombre e identificación del conjunto

Id Conjunto	Nombre del conjunto	Categoría/Subcategoría
181	Camino de Ses Planes (Galatzó)	Caminos (Camino de carro)
nivel de protección	Autor	Nº Catalogos CIM
Nº Catálogo PGOU	Nº Carta Arqueológica	Uso actual
181		
Unidades asociadas al conjunto		Elementos asociados a la unidad
181-1. Puente torrente Galatzó 181-2. Acequia des Ratxo 181-3. Sesteadero de ses Planes 181-4. Era de ses Planes 181-5. Conjunto etnográfico de Ses Planos (1)		(1) Caseta de roter de ses Planes Aljibe de ses Planes Carbón 1 Carbón 2
Fecha de la catalogación	Fecha última revisión	Equipo responsable
26/03/2010

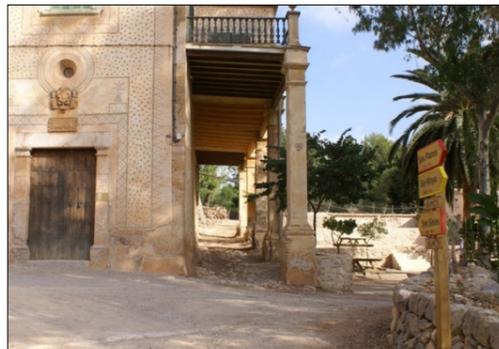
Salida desde las casas

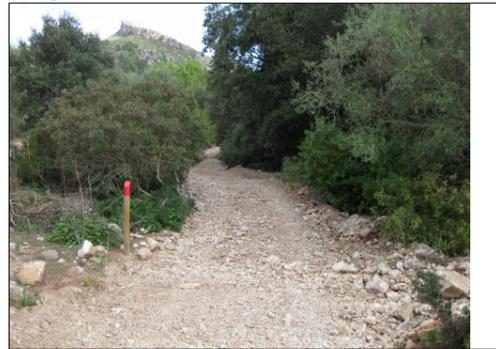
Inicio del camino

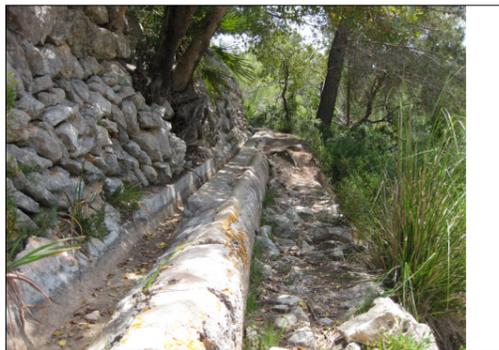
Acequia des Ratxo

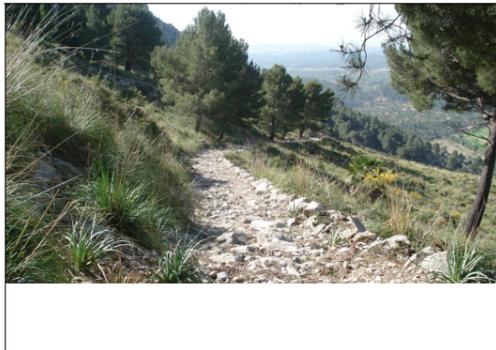
Vista general del camino

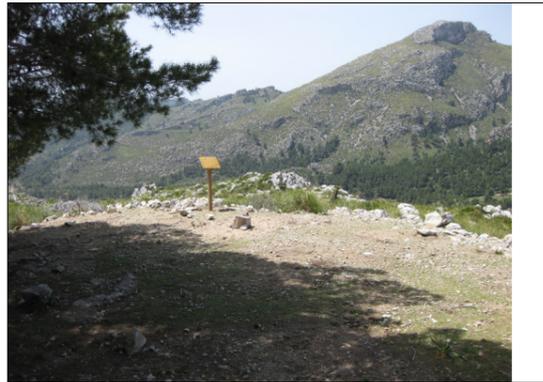
Era de Ses Planes

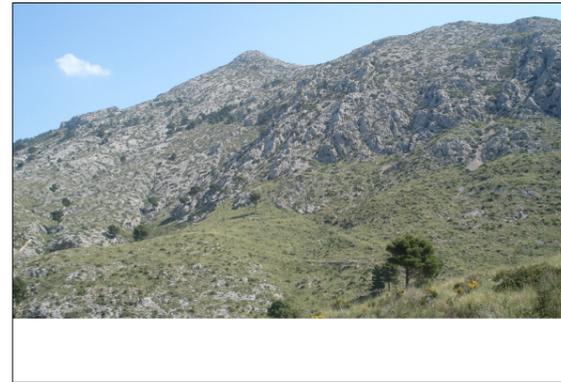
Panorámica del final del trayecto
