1. Nombre e identificación del conjunto

Id Conjunto	Nombre del conjunto	Categoría/Subcategoría
370	Vivienda C/ Major, 22	Arquitectura civil/Residencial
nivel de proteccion	Autor	Nº Catalogos CIM
A 4		
Nº Catálogo PGOU	Uso actual	
370	Residencial	
Unidades asociadas al conjunto	Elementos asociados a la unidad	
Fecha de la catalogación	Fecha última revisión	Equipo responsable
07/2008		C. Colom; M. Calvo

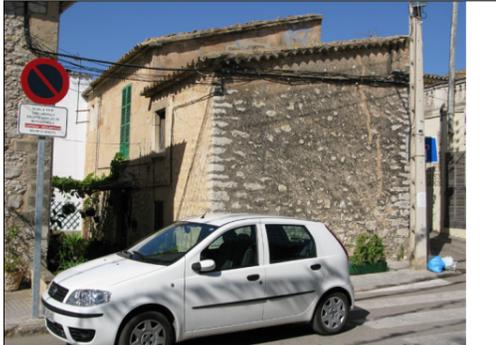
Descripción: Fachada de la c/ Major

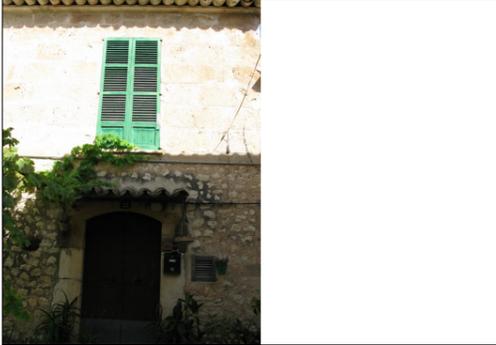
Descripción: Puerta de acceso de la fachada principal con dos tipos de construcción, uno de piedra y mortero y otro de marés.

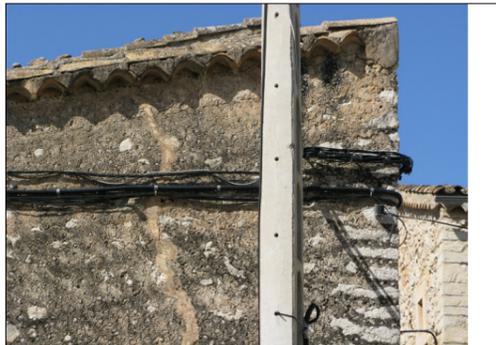
Descripción: Vista del revestimiento de mortero con decoración a base de piedras incrustadas. Cables y postes de electricidad que distorsionan la visión de la fachada.

Consolidar los elementos decorativos
Eliminar los elementos distorsionantes

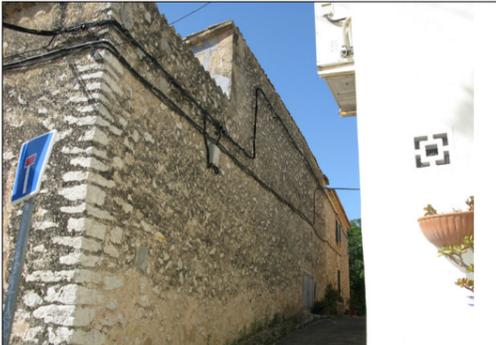
Descripción: Fachada posterior con cables eléctricos adosados y señales viarias.
