1. Nombre e identificación del conjunto		
<b>Id Conjunto</b>	<b>Nombre del conjunto</b>	<b>Categoría/Subcategoría</b>
012	Naviforme de Collet des Moro	Arqueológico
<b>Nº Catálogo PGOU</b>	<b>Nº Carta Arqueológica</b>	<b>Uso actual</b>
012	13/12	Abandonado
<b>Unidades asociadas al</b>	<b>Elementos asociados a la unidad</b>	
12-1 Naviforme		
<b>Fecha de la catalogación</b>	<b>Fecha última revisión</b>	<b>Equipo responsable</b>
	02/2008	D. Albero; M. Calvo

12-1 Naviforme des Collet des Moro

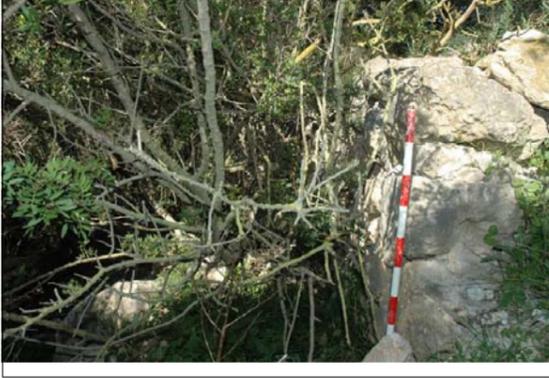
Descripción: Muro norte del naviforme. Muro que está mejor conservado.

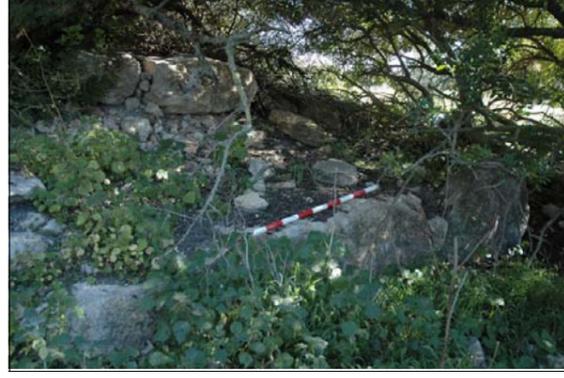
Descripción: Paramento interno del muro norte en la zona de acceso al monumento.

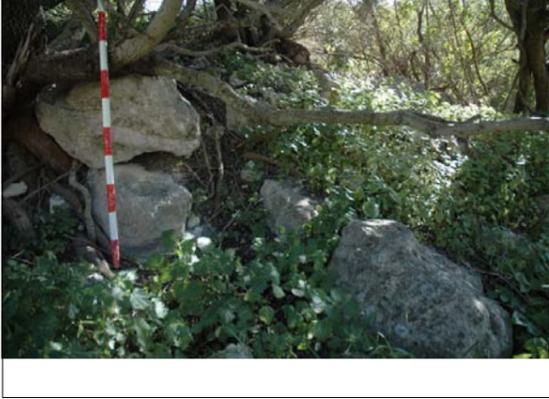
Descripción: Paramento externo del ábside del naviforme
