1. Nombre e identificación del conjunto

Id Conjunto 231	Nombre del conjunto Conjunto hidráulico urb. Galatzó	Categoría/Subcategoría Etnológico/Sist. Hidráulico
Nº Catálogo PGOU 231	Nº Carta Arqueológica	Uso actual Abandonado
Unidades asociadas al conjunto 231.1 Aljibe. 231.2 Acequia 231.3 Pozo		Elementos asociados a la unidad
Fecha de la catalogación 03/2008	Fecha última revisión	Equipo responsable D. Albero; M. Calvo

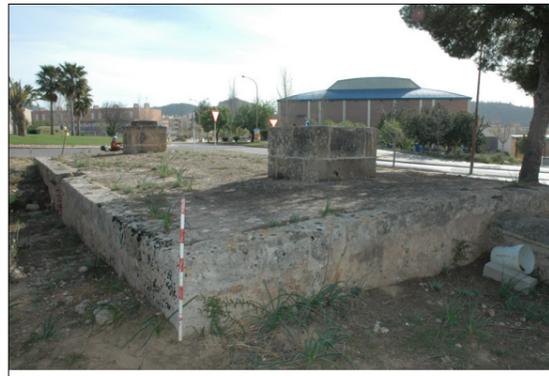
Descripción: Vista general del aljibe.

Este aljibe, probablemente destinado a usos ganaderos y agrícolas, además del uso doméstico, se ubica a unos 2 m. de la acequia. Se trata de un aljibe de planta rectangular de 16 m x 7 m. excavado parcialmente en el suelo. Actualmente el interior es totalmente inaccesible pues las entradas han sido selladas para evitar riesgos. Ello imposibilita hacer precisiones sobre la capacidad del mismo. El muro perimetral excavado de forma regular en la roca tiene una altura de 0.8 m. y los muros un grosor de 0.4 m. Las piedras de este muro están colocadas de cara según paredado regular a plomo y son de marés con forma de sillar de un tamaño mediano-manipulable, de esta manera la hilera superior esta formada por bloques regulares de plano. Las juntas entre los bloques están rematadas en verd con mortero de cemento, cal y arena recocado. La proporción piedra mortero es de 70-30%. El muro se conserva bien excepto en su vertiente oeste donde hay una brecha.

- Limpieza vegetal y basuras.
- Restauración.

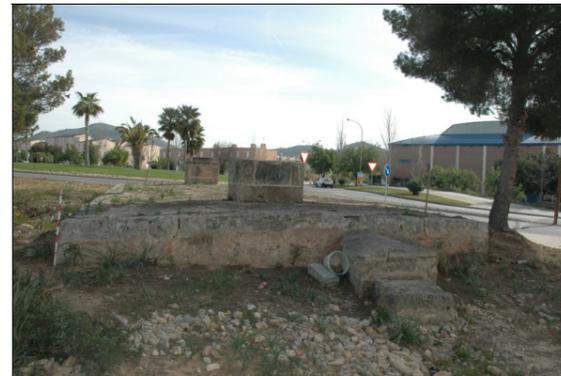
Descripción: Vista frontal.

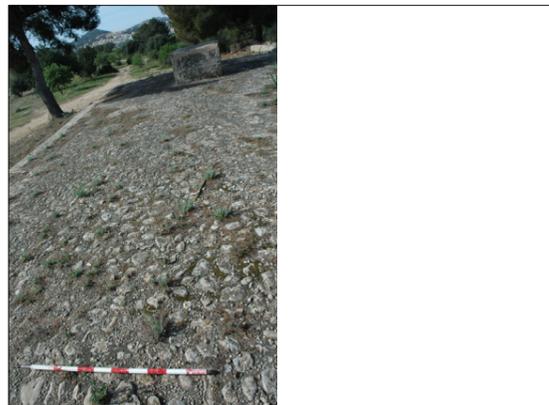
Descripción Foto del pavimento pétreo de la cubierta y el pozo en segundo plano.

La cubierta, de tipo transitable y con terrado, es plana y no se puede observar si por el interior está abovedada, ya que la curvatura exterior no es visible. Esta cubierta descansa su peso sobre los muros de contención laterales, aunque parte del peso podría recaer sobre el suelo. El pavimento del terrado está formado por un pavimento pétreo de cantos rodados pequeños-medianos de piedra calcárea colocados de cara con mortero de cal y arena recocado entre las juntas.

En la cubierta se observan dos estructuras gemelas que comunican con el interior del aljibe, actualmente selladas. La estructura sur, de planta cuadrada de 1.3 m x 1.3 m. y 0.85 m. de altura, se relaciona con un pozo de obtención de agua que sigue los mismos parámetros constructivos que los muros del aljibe,

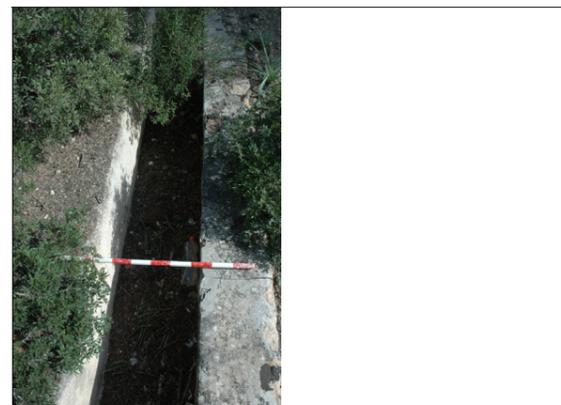
Descripción: Foto de la planta de la acequia.

Se trata de una acequia exenta para uso agro-ganadero y doméstico de la que no se ha localizado el origen de la extracción. La acequia está excavada en el suelo, parcialmente en un lado, mientras que en otras zonas lo está totalmente. No está cubierta y su sección es rectangular. La longitud del tramo que se conserva es de 30 m, con perfil recto. El ancho del buit es de 0.6 m y su profundidad es de 0.5 m, el grosor de las paredes es 0.35 m. La acequia está realizada en piedra con revestimiento enfoscado a base de mortero mallorquín de cemento, cal y arena blanca. El estado de conservación es de 10-50% de configuración y materiales y sufre riesgos de ser destruida pues en su interior y alrededor de las paredes han crecido pinos que desestabilizan la estructura. Así mismo, esto pueden ser un indicio de que este conjunto dejó de utilizarse hace varias décadas.
