### 1. Nombre e identificación del conjunto

<b>Id Conjunto</b>	<b>Nombre del conjunto</b>	<b>Categoría/Subcategoría</b>
91	Possessió de Ses Planes	Arquitectura civil/Posesión
<b>nivel de proteccion</b>	<b>Autor</b>	<b>Nº Catalogos CIM</b>
Estructural		
<b>Nº Catálogo PGOU</b>	<b>Uso actual</b>	
91	Residencial/Agropecuaria	
<b>Unidades asociadas al conjunto</b>		<b>Elementos asociados a la unidad</b>
<b>Fecha de la catalogación</b>	<b>Fecha última revisión</b>	<b>Equipo responsable</b>
	09/2008	C. Colom; M. Calvo

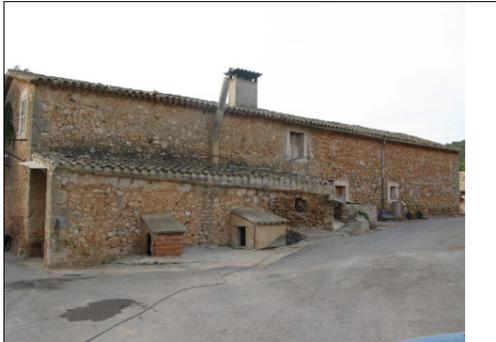
Descripción: Fachada lateral parcialmente cubierta por un cuerpo de una planta que funciona como almacén. Hay tres vanos distribuidos de manera irregular en el muro. La vivienda se adapta a la pendiente del terreno. La cubierta de este cuerpo es inclinada de doble vertiente.

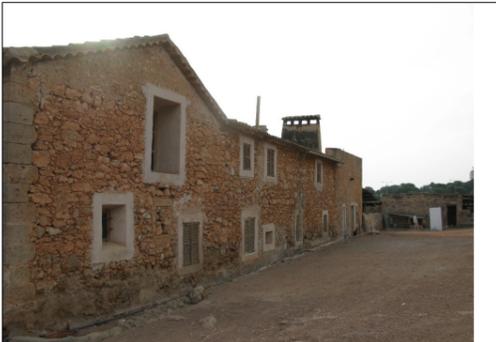
Descripción: Fachada posterior en la que se han realizado modificaciones en la altura y los vanos. Tiene dos plantas con filas de vanos no alineados.

La fachada posterior está compuesta de tres cuerpos. Esta fachada ha tenido numerosas modificaciones, de altura en el cuerpo del lateral izquierdo y los vanos, tapiando unos y ampliando otros.
