1. Nombre e identificación del conjunto

Id Conjunto 428	Nombre del conjunto Possessió de Sa Porrassa	Categoría/Subcategoría Arquitectura civil/Posesión
nivel de proteccion Estructural	Autor	Nº Catalogos CIM
Nº Catálogo PGOU 428	Uso actual Residencial/Agropecuaria	
Unidades asociadas al conjunto		Elementos asociados a la unidad
Fecha de la catalogación 09/2008	Fecha última revisión	Equipo responsable C. Colom; M. Calvo

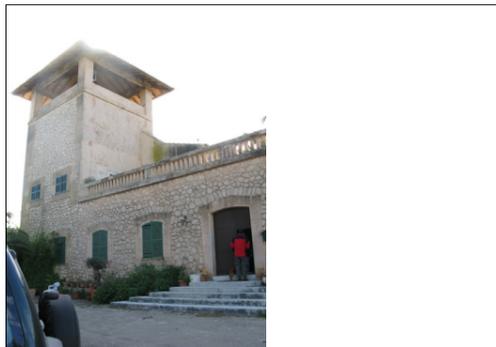
Descripción: El cuerpo de vivienda tiene una altura con cubierta plana con terraza a la que se accede desde una puerta situada en la segunda planta de la torre. La terraza tiene el perímetro rodeado por una balaustrada de piedra. Los vanos de la planta baja tienen forma de arco escarzano. En el centro un portal al que se accede desde una escalera frontal. El muro de mampostería está forrado de piedra.

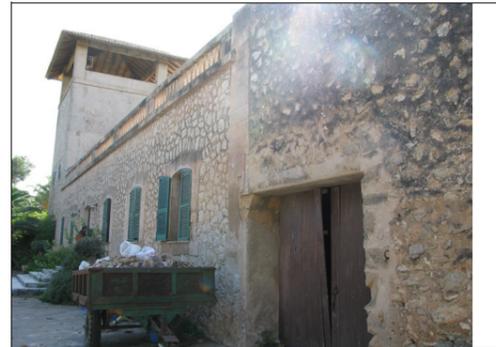
Descripción: Vista de la fachada principal formada por la vivienda y por un cuerpo de almacén.

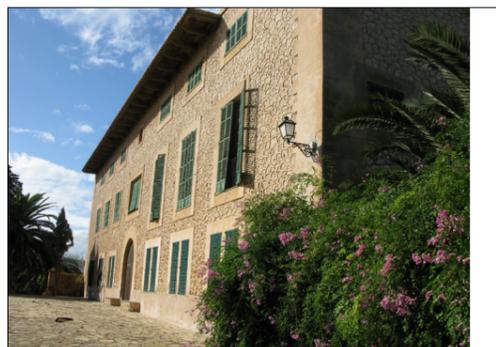
Descripción: Vista de la fachada principal formada por un cuerpo de tres alturas con torre cuadrada en el extremo. En el centro del muro hay un portal de medio punto con un banco adosado a cada lado. Sobre el portal hay un vano rectangular. Los vanos de la planta noble destacan ya que son de mayor tamaño. Frente a la vivienda hay una carrera empedrada.

Algunas persianas que cierran los vanos de la fachada principal están en mal estado de conservación y pueden causar desperfectos en el interior.

Reparación de la cubierta
Reparación de las persianas de la fachada principal

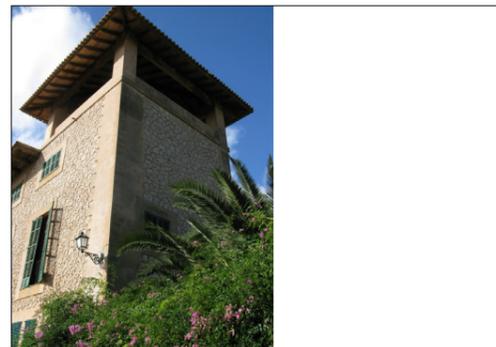
Descripción: La torre está coronada por un porche abierto en los cuatro lados con cubierta inclinada de cuatro vertientes.
