1. Nombre e identificación del conjunto

| Id Conjunto 253 | Nombre del conjunto Barraca Puig de Sa Morisca 2 | Categoría/Subcategoría Etnológico/Horno de cal |
| Nº Catálogo PGOU 253. | Nº Carta Arqueológica | Uso actual Espacio museado |

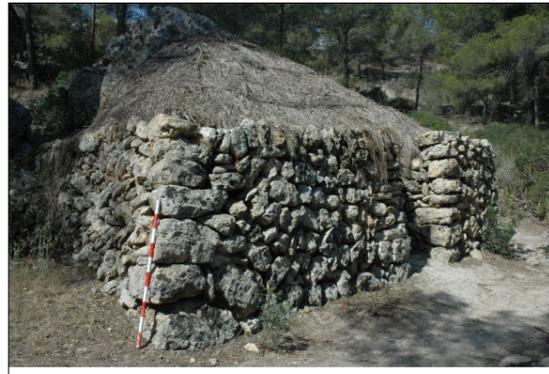
Descripción: Paredes norte y este

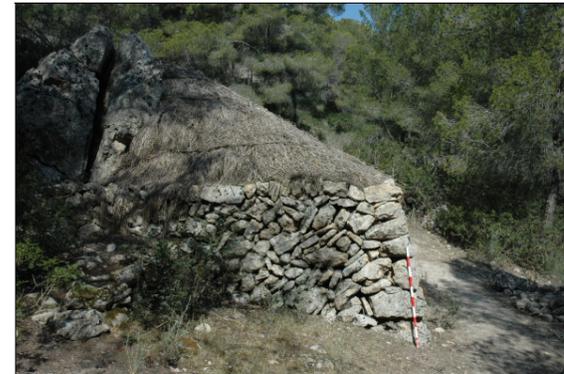
Descripción: Vista lateral de la barraca

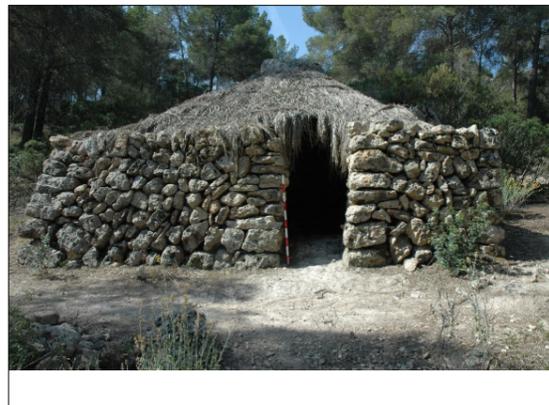
Descripción: Vista frontal

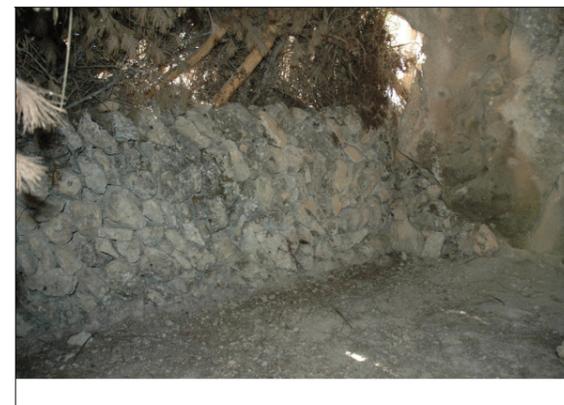
Descripción: Pared desde el interior.
