1. Nombre e identificación del conjunto

Id Conjunto 431	Nombre del conjunto Bomba/cisterna de Bendinat	Categoría/Subcategoría Etnologico/Sist.hidraulico
Nº Catálogo PGOU 431	Nº Carta Arqueológica	Uso actual En uso
Unidades asociadas al conjunto Bomba.		Elementos asociados a la unidad
Fecha de la catalogación 09/2008	Fecha última revisión	Equipo responsable D. Alberó; M. Calvo

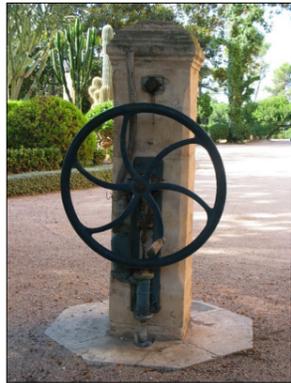
Descripción: Bomba de cisterna con rueda de hierro.

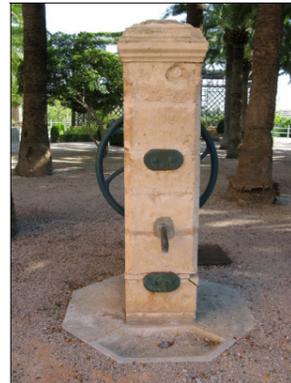
Descripción: Salida de agua de la bomba.
