1. Nombre e identificación del conjunto

Id Conjunto	Nombre del conjunto	Categoría/Subcategoría
152	Pou de Son Roig (Sa Mineta)	Etnológico/Sist. Hidráulico
Nº Catálogo PGOU	Nº Carta Arqueológica	Uso actual
152		En uso
Unidades asociadas al conjunto		Elementos asociados a la unidad
152.1 Pozo 152.2 Abrevadero		
Fecha de la catalogación	Fecha última revisión	Equipo responsable
06/2008		D. Alberó; M. Calvo, M. Calderón

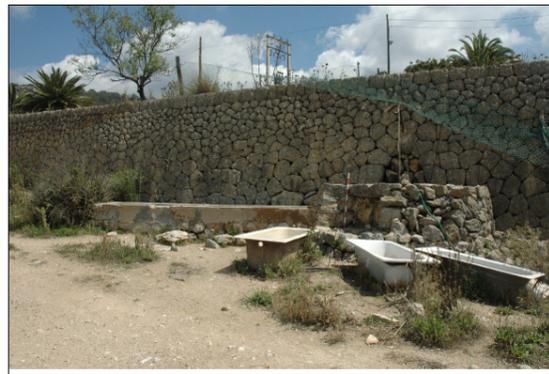
Descripción: Vista general del conjunto.

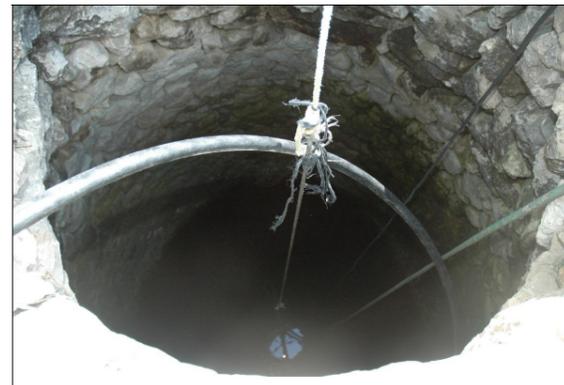
Descripción: Pozo.

Se trata de un pozo de más de 5.8 m. de profundidad con clot paredado y mota que se encuentra integrado en una pared seca en la cuesta de acceso principal a la posesión de Son Roig. El clot, de 1 m. de diámetro, es semicircular realizado con la técnica de piedra en sec según paredado semipoligonal con piedra viva vidrenca mediana y grande, muy trabajada colocada de cara y con la junta ciosa. La hilera superior está compuesta de piedras irregulares colocadas de plano y niveladas. La mota, también semicircular, de 2.95 m. de diámetro, está realizada con la técnica de piedra en sec y a tramos en verd. Está muy degradada en su cara sur. La hilera superior está compuesta por losas colocadas de cara y cola y niveladas. El clot y el muro de la mota utilizan los mismos materiales pero el muro de la mota es doble, de 0.9 m. de grosor y 1 m. de altura. En su cara oeste el paramento externo del muro ha sido desmantelado para dar lugar a un acceso con el fin de manipular el agua con facilidad. En las zonas donde hay mortero fino de cal y arena amarilla está en una proporción piedra-mortero de 60-40%. En la parte norte del muro se observa una canal revestida que permite el acceso del agua al abrevadero desde el pozo. Inserto con argamasa en la pared seca se observa un travesero para la corriola compuesto a partir de una barra de hierro. En el pozo se insertan actualmente una serie de mangueras de hierro que captan el agua para unos terrenos de cultivo. El grado de conservación de la unidad está entre 10 y 50%.

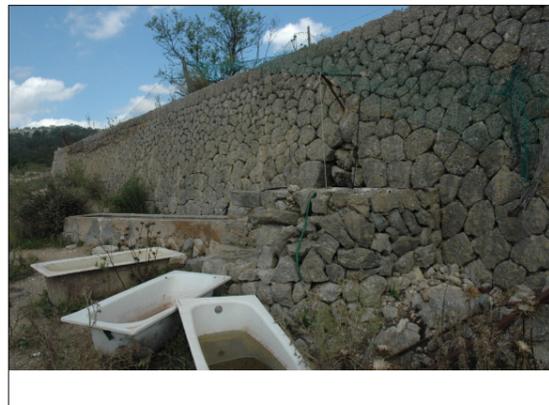
Descripción: Vista general del conjunto.

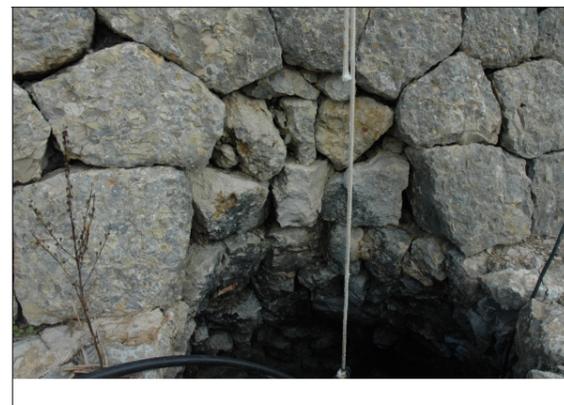
Descripción: Piedras de relleno de la antigua entrada a la fuente de mina
