1. Nombre e identificación del conjunto

Id Conjunto 122	Nombre del conjunto Balneario La Solana	Categoría/Subcategoría Arquitectura civilArquitectura Turística
nivel de proteccion Estructural	Autor Francisco Casas Llompart	Nº Catalogos CIM
Nº Catálogo PGOU 122	Uso actual Turística	Elementos asociados a la unidad
Unidades asociadas al conjunto		
Fecha de la catalogación	Fecha última revisión 07/2008	Equipo responsable C. Colom; M. Calvo

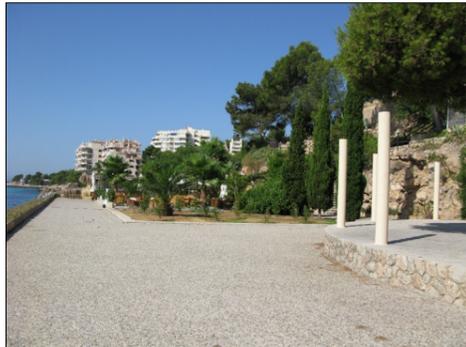
Descripción: Tercera terraza en la que originalmente había una piscina en el lugar en el que actualmente hay una zona ajardinada. Y fuente situada junto a la roca natural sobre la que se dispone la terraza intermedia.

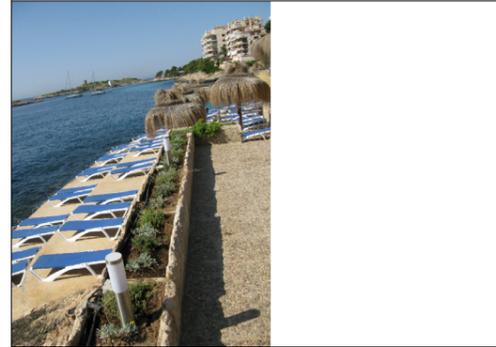
Descripción: Terrazas sobre el mar que rodean la tercera terraza y sobre la que se sitúan diversas hamacas y sombrillas.

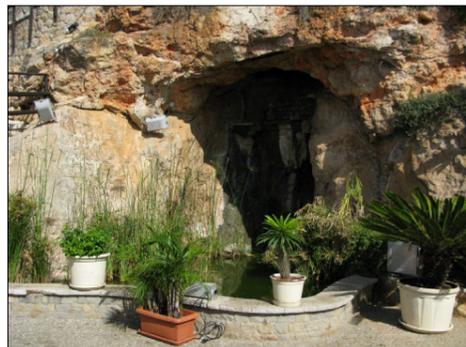
Descripción: Tercera terraza en la que originalmente había una piscina en el lugar en el que actualmente hay una zona ajardinada. Y fuente situada junto a la roca natural sobre la que se dispone la terraza intermedia.

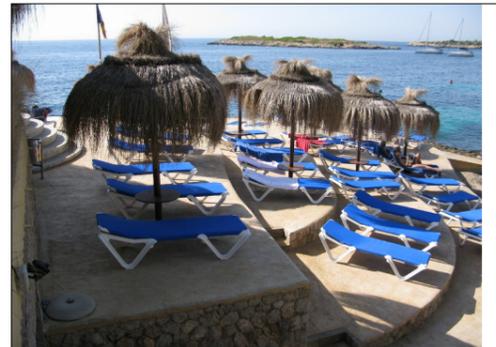
Descripción: Restaurante situado en la tercera terraza y que da paso a unas terrazas menores situadas sobre el mar en las que se disponen hamacas y sombrillas.
