1. Nombre e identificación del conjunto

Id Conjunto	Nombre del conjunto	Categoría/Subcategoría
131	Chalet propiedad de Jorge Perelló	Arquitectura civil/Residencial
nivel de proteccion	Autor	Nº Catalogos CIM
Estructural	José Ferragut Pou	
Nº Catálogo PGOU	Uso actual	
131	Abandonado	
Unidades asociadas al conjunto	Elementos asociados a la unidad	
Fecha de la catalogación	Fecha última revisión	Equipo responsable
03/1997	07/2008	C. Colom; M. Calvo

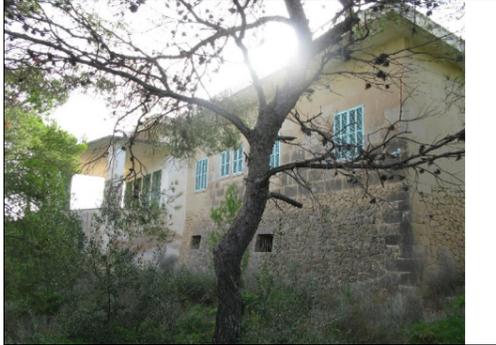
Descripción: Vista del muro lateral de la vivienda se puede ver las dos plantas, con la inferior con ventanucos y la planta de habitación con vanos de mayor tamaño. Los muros alternan la mampostería con los sillares de arenisca.

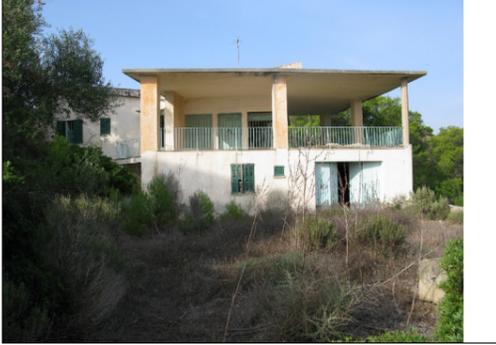
Descripción: Vista de la fachada frontal con un cuerpo en la parte frontal con una terraza para poder disfrutar las vistas del entorno. En la planta baja zona de servicio y en la parte superior vanos de mayor tamaño. La terraza continúa en el lateral. Se puede ver como la vegetación cubre parcialmente los muros.

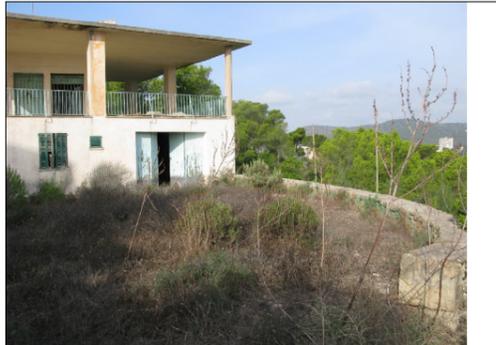
Descripción: Vista de la fachada frontal con un cuerpo en la parte frontal con una terraza para poder disfrutar las vistas del entorno. En la planta baja zona de servicio y en la parte superior vanos de mayor tamaño. La terraza continúa en el lateral. Se puede ver como la vegetación cubre parcialmente los muros.
