1. Nombre e identificación del conjunto

Id Conjunto	Nombre del conjunto	Categoría/Subcategoría
202	Possessió de Son Durí	Arquitectura civil/Almazara
nivel de proteccion	Autor	Nº Catalogos CIM
Integral		122
Nº Catálogo PGOU	Uso actual	
202	Abandonado	
Unidades asociadas al conjunto		Elementos asociados a la unidad
Relacionada con ficha 97		
Fecha de la catalogación	Fecha última revisión	Equipo responsable
	09/2008	C. Colom; M. Calvo

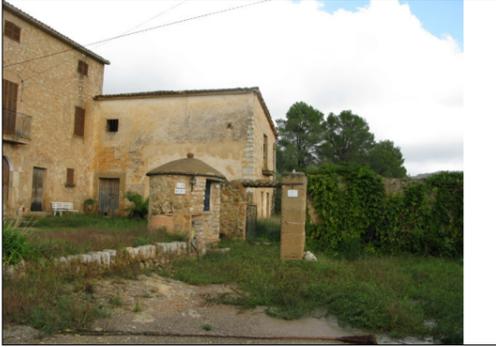
Descripción: El cuerpo de la almazara está adosado al de la vivienda principal. Tiene una puerta en el extremo con un vano en la planta superior. En el lateral dos ventanas en la planta baja y una en la planta superior que tiene balcón. En la carrera la cisterna que suministra el agua a la almazara.

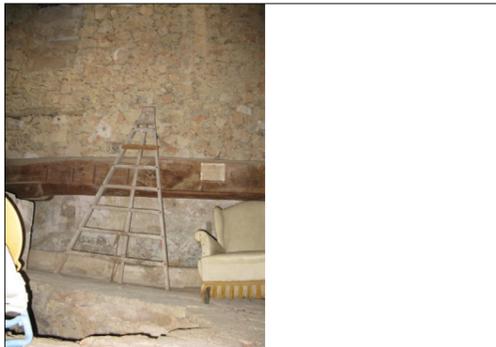
Descripción: Frente al acceso conserva una prensa de viga. La estancia se utiliza como almacén. En la "cuixera" hay inscripción que data la almazara en 1883.

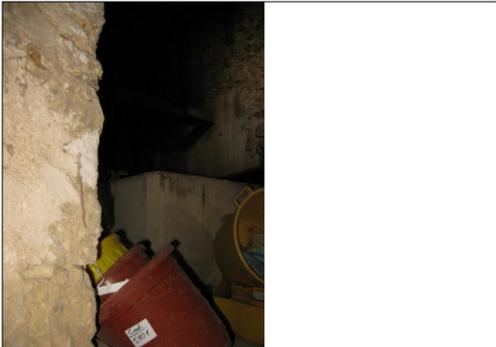
Descripción: En el centro de la sala hay un hornal.
