1. Nombre e identificación del conjunto		
Id Conjunto	Nombre del conjunto	Categoría/Subcategoría
021	Son Bugadellas	Arqueológico.
Nº Catálogo PGOU	Nº Carta Arqueológica	Uso actual
021	13/21	Abandonado
Unidades asociadas al conjunto	Elementos asociados a la unidad	
21.1 Navetiforme doble 1. 21.2 Navetiforme doble 2. 21.3 Navetiforme 3		
Fecha de la catalogación	Fecha última revisión	Equipo responsable
	04/2008	D. Albero; M. Calvo

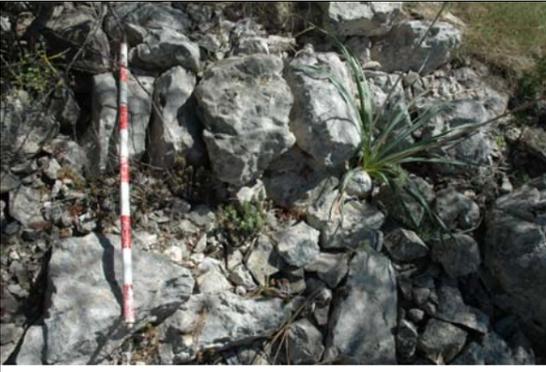
Muro del navetiforme izquierdo de la unidad 21.1.

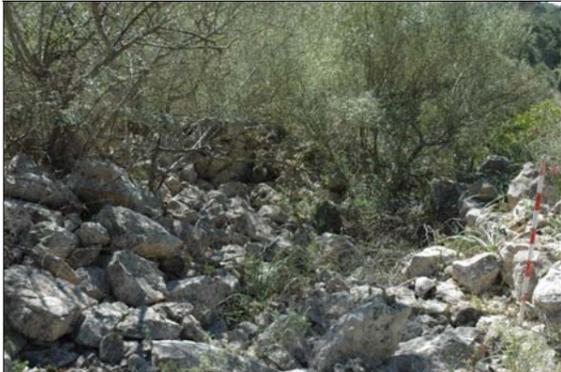
Interior colmatado de piedras del navetiforme izquierdo de la unidad 21.1.

Limpieza.
Excavación.
Consolidación.

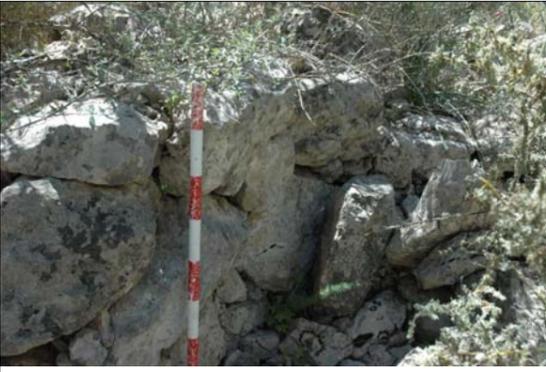
Paramento externo del ábside del navetiforme derecho de la unidad 21.1.

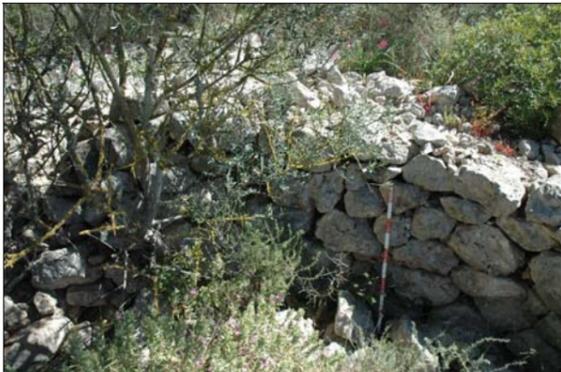
Muro interno del navetiforme doble 21.1.
