1. Nombre e identificación del conjunto

Id Conjunto	Nombre del conjunto	Categoría/Subcategoría
349	Molino de viento de Son Llebra	Etnológico/Molino aguadero
Nº Catálogo PGOU	Nº Carta Arqueológica	Uso actual
349		Abandonado
Unidades asociadas al conjunto	Elementos asociados a la unidad	
349-1: Molino de viento de Son Llebra.	349-1.1: Abrevadero adosado.	
Fecha de la catalogación	Fecha última revisión	Equipo responsable
02/07/ 2008		M. Calvo, D. Alberó, M. Calderón.

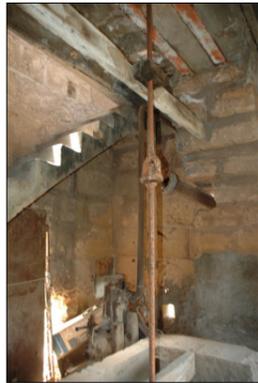
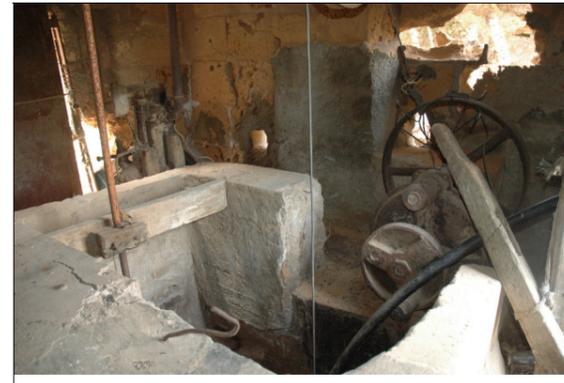
Descripción 349-1: Vista de la maquinaria del interior del molino.

En el interior del primer piso se encuentran los restos del engranaje del molino, aunque faltan algunos elementos. Centrado en este piso inferior se documenta el pozo del se extrae el agua subterránea aprovechando la fuerza del viento del molino. Este pozo presenta planta circular. El clot tiene un diámetro de 1,50 m. No se ha podido calcular la profundidad. El cintell, muro que rodea el clot, presenta una altura de 0,80 m y está realizado empleando la técnica de piedra en verd, en un paredado de mampostería semipoligonal y junta recrecida, a partir de bloques de marés de forma rectangular, trabados con mortero de cemento, cal y arena amarilla. La cara superior del cintell y el clot están revestidos con un mortero de cemento fino. Se documentan restos de un motor de extracción de explosión, utilizado una vez dejó de utilizarse el viento como fuerza motriz para la extracción del agua.

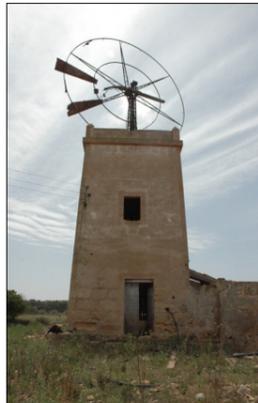
Descripción 349-1: Vista frontal del exterior del Molino.

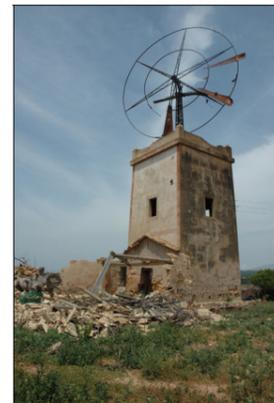
Descripción 349-1: Vista lateral exterior del molino.
