1. Nombre e identificación del conjunto

| 399 | Convento de San Pedro de monjas franciscanas | Arquitectura civil/Residencial |

Calvià (Vila). C/ Sor Rosenda, 11.

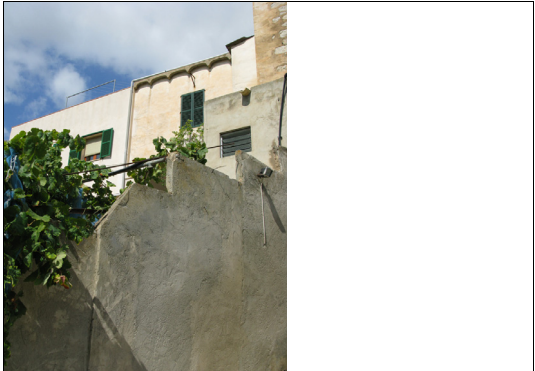
Descripción: Cuerpos adosados a la fachada posterior del conjunto, de obra reciente.

No se incorpora a la catalogación el cuerpo anejo destinado a casa de oración ya que no aporta ningún elemento característico, como tampoco los cuerpos adosados recientemente a la fachada posterior del edificio original, que en medida de lo posible deberían ser suprimidos al desvirtuar en conjunto

Mantenimiento general del conjunto  
Supresión de cuerpos adosados a la fachada posterior para permitir una mejor lectura del conjunto.
