1. Nombre e identificación del conjunto

Id Conjunto	Nombre del conjunto	Categoría/Subcategoría
048	Santa Ponsa 5	Arqueológico
Nº Catálogo PGOU	Nº Carta Arqueológica	Uso actual
048	13/48	Espacio museo
Unidades asociadas al	Elementos asociados a la unidad	
48 Santa Ponsa 5		
Fecha de la catalogación	Fecha última revisión	Equipo responsable
	03/2008	D. Albero; M. Calvo

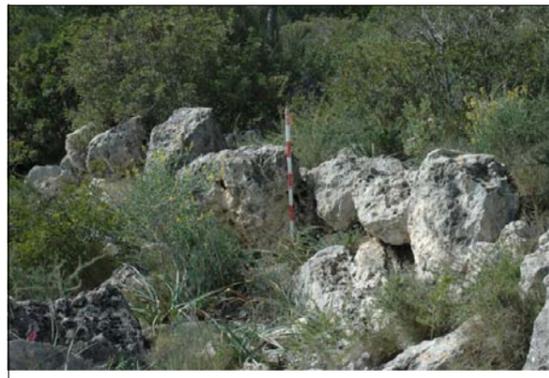
Descripción: Muro oeste de la estructura.

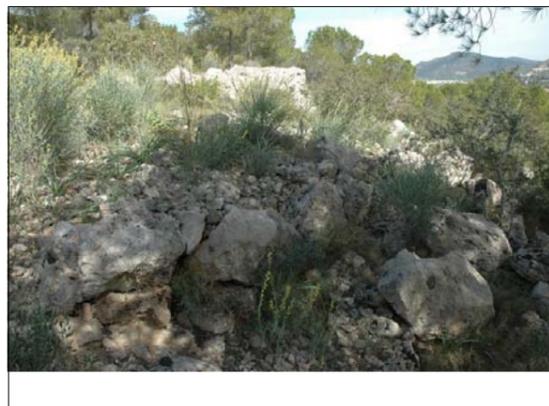
Descripción: Muro este de la estructura.

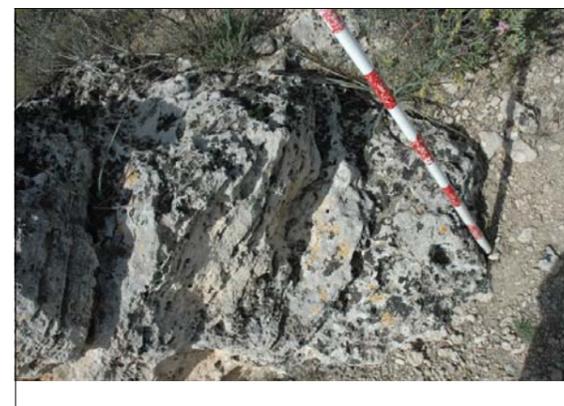
Descripción: Ue negativa excavada en la roca.
