1. Nombre e identificación del conjunto

| 149 | Sistema hidráulico de La Font de Sa Mola | Etnológico/Sist. Hidráulico |
| 05/06/ 2008 | | M. Calvo, D. Alberó, M. Calderón. |

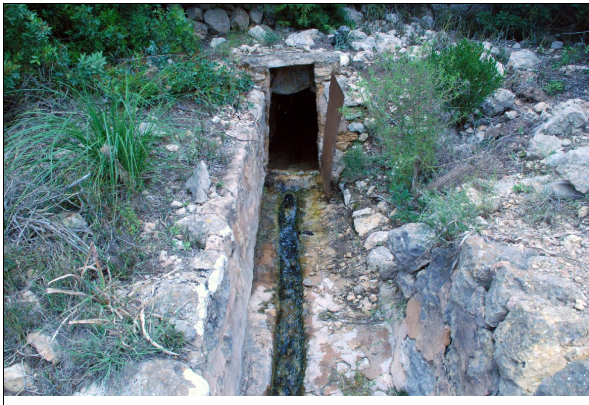
Descripción 149-1: Vista general de la Font de Mina.

En general, 149-1 se encuentra en buen estado, conservándose entre un 50 y un 90% de evidencias de materiales y elementos constitutivos. Hoy en día aún está en uso.

| Id unidad | Altura máxima | Grado de conservación | Grado de Conservación de la Unidad |
|---|---|---|---|
| 149-1 | 3 sobre 5 (0,50-1,00 m). 0.80 m | 4 sobre 5 (50-90% evidencias de configuración y materiales) | 3,5 |

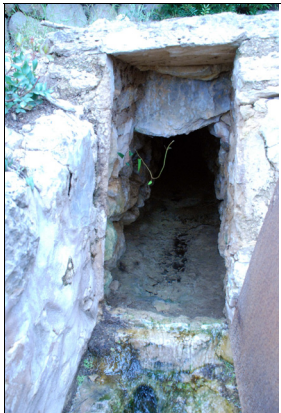
Descripción 149-1: Detalle de la boca de la Font de Mina.

La boca de la Font de mina se encuentra en la parte central del bancal. Mide 0,80 m de altura y presenta una anchura de 0,35 m. Se trata de una boca adintelada horizontal, de forma rectangular, construida utilizando la técnica de piedra en seco, en un paredado de mampostería antigua o rústica y junta poc closa. El jambalaje está formado por varios bloques de arenisca de forma rectangular, retocados en su cara exterior. La jamba derecha fue reforzada en un momento posterior a la construcción del qanat, mediante un mortero de cemento, cal y arena amarilla. El dintel del vano está formado por un único bloque de arenisca, de 0,75 m x 0,32 m x 0,02 m, reforzado con mortero en un tramo. En la actualidad, la boca aparece cerrada con una puerta de hierro, que impide el acceso.

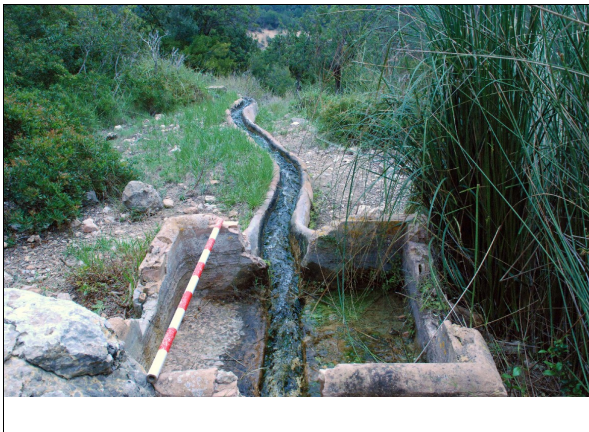
Descripción 149-2: Detalle de la pica.

| Id unidad | Altura máxima | Grado de conservación | Grado de Conservación de la Unidad |
|---|---|---|---|
| 149-2 | 1 sobre 5 (<0,50 m). 0,15 m. | 5 sobre 5 (>90% evidencias de configuración y materiales) | 3 |

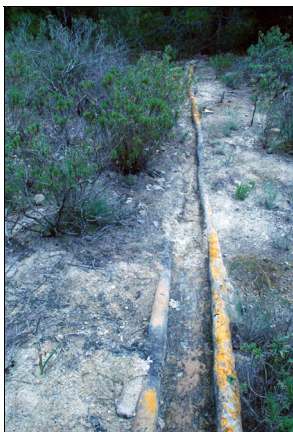
Descripción 149-3: Detalle de la acequia.

Acequia que se bifurca desde 149-2 y que conduce al safareig (149-5). Tiene una longitud de 25,20 metros. Esta canalización presenta sección rectangular, de 0,40 m de anchura exterior. En el interior, tiene un ancho de 0,28 m y una profundidad de 0,06 m. La acequia está excavada en la roca, con paredes realizadas con la técnica de pedra en verd revestidas con mortero de cemento, cal y arena amarilla.  
La unidad aparece bastante degradada, conservándose entre un 10 y un 50% de evidencias de configuración y materiales, puesto que los primeros 6,90 m del trazado desde la bifurcación están derruidos.

| Id unidad | Altura máxima | Grado de conservación | Grado de Conservación de la Unidad |
|---|---|---|---|
| 149-3 | 1 sobre 5 (<0,50 m). 0,50 m. | 3 sobre 5 (10-50% evidencias de configuración y materiales) | 2 |

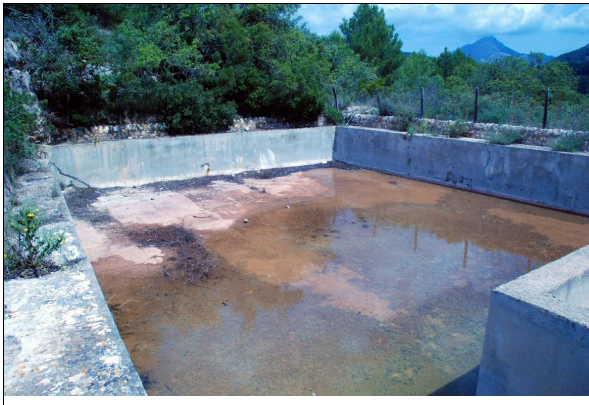
Descripción 149-5: Vista general del safareig.

En la actualidad, el estanque contiene agua, aunque está a menos del 10% de su capacidad. Ha perdido su función original, puesto que el molino no está en funcionamiento.

| 149-5 | 4 sobre 5 (1,50 -2 m). 1,50 m. | 4 sobre 5 (50-90% evidencias de configuración y materiales) | 4 |

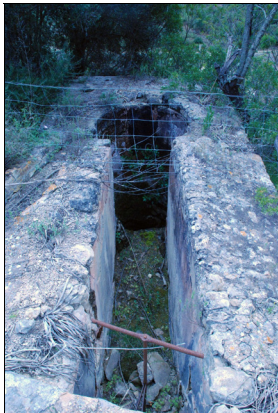
Descripción 149-5: Detalle de la canalización de desagüe desde el safareig hasta el cup del molino.

- ☐ A 1,30 m de profundidad. Conecta con la acequia que conduce a la caída de agua del molino, atravesando el muro del estanque.
- ☐ Ubicado en la parte superior del muro del safareig. Se trata de una acequia abierta encargada de canalizar el agua a la caída del molino, de 0,30 m de ancho, 0,10 m de profundidad y una longitud de 3,80 m.

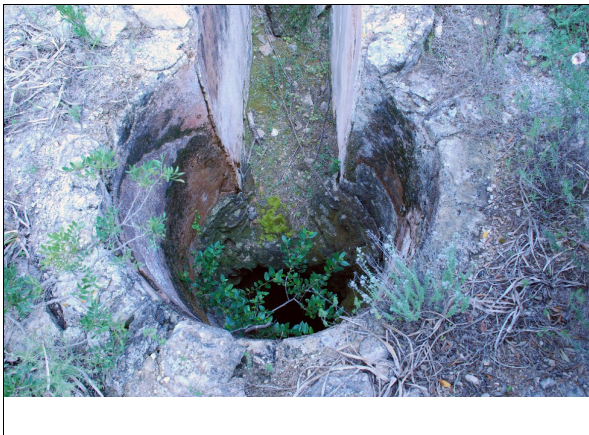
Descripción 149-6: Vista superior del cup del molino.

| <p>Molino de agua harinero de roda horizontal, también denominado de cup. Estas construcciones, datadas en Mallorca desde el momento de la conquista cristiana (1229), utilizan el agua como fuerza motriz, y generalmente estaban destinados a la molienda de cereales para la obtención de harina.</p> <p>El molino obtiene el agua almacenada en el safareig (149-5), canalizada a través de dos acequias de desagüe que van a parar al cup, conducto vertical de sección circular con 0,95 m de diámetro, revestido de mortero, por el que el agua coje el impulso necesario para hacer girar todo el mecanismo de la molienda. En la parte exterior, el cup presenta forma de torre troncocónica de planta rectangular, de 9,10 m de altura, con una anchura en la parte superior de 2,45 m y en la base de 3,85 m. La torre del cup está realizada empleando la técnica de pedra en verd, en un paredado de mampostería semipoligonal y junta recrecida. Los muros de la mitad inferior de la torre están compuestos por piedras calcáreas de aspecto irregular, ligeramente adobadas y dispuestas de cara en las paredes; en cambio, en la mitad superior el muro está formado por bloques de arenisca. El mortero empleado es el mismo en ambos casos, y está compuesto de cemento, cal y arena amarilla. Adosada a la torre del cup se documenta una caseta destinada a guardar las herramientas (149-7).</p> <p>En la base de la torre se encuentra el obrador, ámbito abovedado apuntado en el que se realizaba la harina, de 1,95 m de anchura, 2 m de altura y 0,32 m de profundidad. El arco está formado por dovelas de arenisca de 0,60 m x 0,20 m x 0,15 m, trabadas con mortero de cemento, cal y arena amarilla. El ámbito aparece revestido con cemento fino.</p> <p>En la parte inferior del obrador se localiza toda la maquinaria de molienda del molino, impulsada por el agua, aunque únicamente se han conservado evidencias de la parte inferior de las piezas, de sección circular, con un diámetro de 1,10 m. En el centro, se documenta un pequeño agujero de sección circular, denominado satjatia, con un diámetro de 0,12 m, a través del cual el agua salía a presión y caía sobre la rueda horizontal, subterránea, que no se ha conservado.</p> <p>El agua sobrante del proceso de molienda era canalizado por la acequia de desagüe 149-8.</p> <p>Se han conservado entre un 10 y un 50% de evidencias de configuración y materiales constitutivos del molino.</p> | |

| 149-6 | 5 sobre 5 (>2 metros).9,10 m | 3 sobre 5 (10-50% evidencias de configuración y materiales) | 4 |

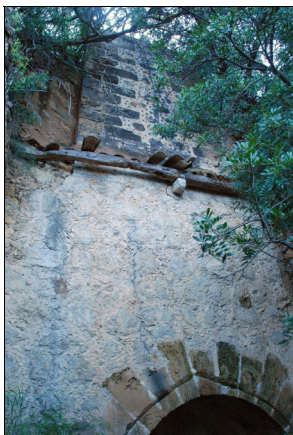
Descripción 149-6: Vista general de la torre del Molino.
