### 1. Nombre e identificación del conjunto

<b>Id Conjunto</b>	<b>Nombre del conjunto</b>	<b>Categoría/Subcategoría</b>
110	Possessió de Bendinat	Arquitectura civil/Posesión
<b>nivel de proteccion</b>	<b>Autor</b>	<b>Nº Catalogos CIM</b>
estructural		
<b>Nº Catálogo PGOU</b>	<b>Uso actual</b>	
110	Residencial/Agropecuria	
<b>Unidades asociadas al conjunto</b>	<b>Elementos asociados a la unidad</b>	
Cocina; Almazara; Corral y almacén; Establo; Marraneras Relacionado con ficha 200. Almazara		
<b>Fecha de la catalogación</b>	<b>Fecha última revisión</b>	<b>Equipo responsable</b>
	09/2008	C. Colom, M. Calvo

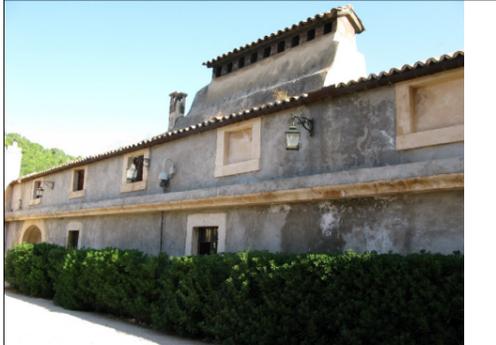
Descripción: Fachada principal situada junto a la fachada posterior del castillo. Las casas tienen dos alturas con la línea de imposta moldurada, sobresaliendo a modo de cornisa. En el extremo de la fachada se dispone un portal con arco de medio punto que permite el acceso al patio central.

El conjunto tiene dos alturas y planta cuadrada con las estancias distribuidas alrededor de un patio. La fachada principal está situada en la misma terraza que la fachada posterior del castillo. En esta fachada las dos plantas están separadas por una cornisa que esconde el canal del agua. En la planta baja se disponen dos ventanas adinteladas horizontales y una puerta con arco rebajado en el extremo que permite el acceso al patio. En la primera planta se localiza una fila de vanos adintelados, no alineados con los de la planta inferior, con algunos de ellos tapiados. En el centro de la cubierta se dispone el humeral del hogar de gran dimensión. El muro está revestido y pintado de color gris. Presenta algunos desperfectos como sales y humedades.

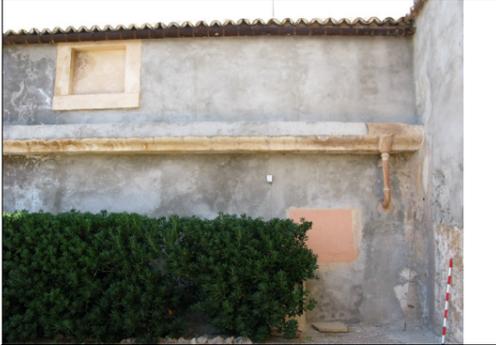
Descripción: En el extremo derecho está adosado el muro posterior del aljibe que proporciona el agua a la almazara.

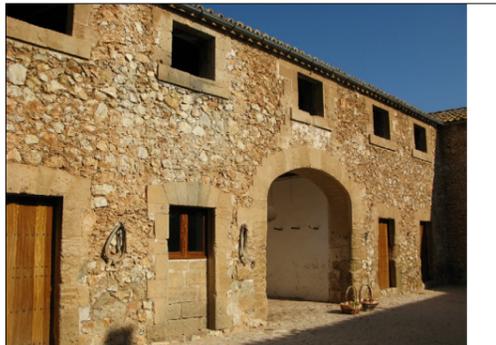
Descripción: Los muros laterales tienen vanos en ambos pisos. En la planta baja se disponen dos puertas en cada extremo. En el intradós son adinteladas pero en el exterior las dovelas forman un arco rebajado. Algunas están parcialmente tapiadas dejando sólo una ventana.

Los muros laterales tienen puertas en la planta baja, algunos de ellos tapiados parcialmente para instalar una ventana. En el centro se localiza un portal con arco rebajado. En la primera planta se documenta una fila de vanos adintelados horizontales, alineados con los de la planta baja. Los vanos presentan la misma decoración que los de la fachada frontal.

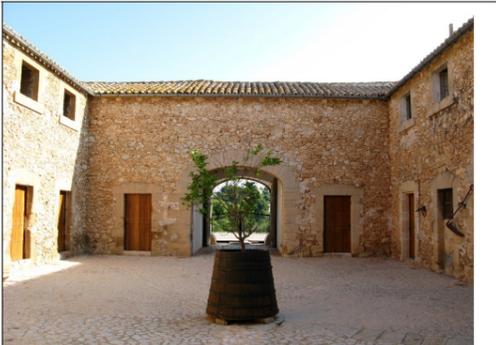
Descripción: Patio interior alrededor del cual se distribuyen de las estancias de la casa. El conjunto tiene dos alturas. Los muros tienen una composición simétrica en los muros opuestos. Los extremos cortos tienen abertura en la planta baja.

En el patio hay cuatro fachadas, con las fachadas opuestas simétricas. Los tramos cortos, en los que están los accesos, sólo tienen vanos en la planta baja. Se localiza una puerta adintelada en cada extremo, y que en el exterior las dovelas forman un arco rebajado. En el centro, se dispone un portal con arco rebajado que da paso a un pasaje con cubierta interior plana y que permite acceder al exterior del conjunto. El arco presenta decoración en las dovelas de arenisca que forman puntas.
