1. Nombre e identificación del conjunto

Id Conjunto 352	Nombre del conjunto Sinia del Hotel Hawai (Sa Porrasa)	Categoría/Subcategoría Etnológico/Sist. Hidráulico
Nº Catálogo PGOU 352	Nº Carta Arqueológica	Uso actual Espacio museado
Unidades asociadas al conjunto 352-1: Sinia.		Elementos asociados a la unidad
Fecha de la catalogación 07/2008	Fecha última revisión	Equipo responsable D. Alberó, M. Calvo, M. Calderón

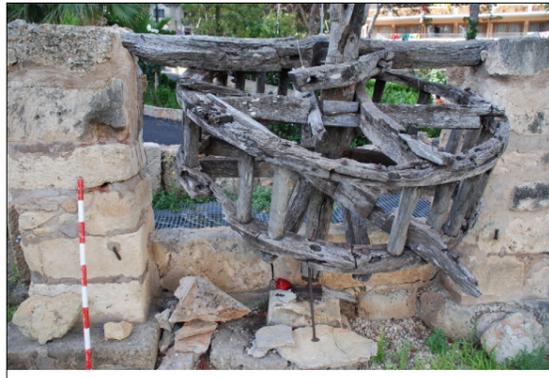
Descripción: Rueda horizontal y columnas.

- Columnas: Las columnas de 1.55 m. de altura se han realizado mediante bloques de arenisca de 0.6 x 0.56 x 0.23 m. dispuestos en horizontal y con la junta en verd recrecida. Sobre estas columnas se sustenta la maquinaria. Algunos de estos bloques presentan importantes conchas de berberechos conglomerados con la arena. Este tipo de sedimentaciones son típicas en las proximidades.

- Maquinaria: La maquinaria conservada está realizada en madera de acebuche o olivo y consiste en un rodet de 1.7 m. de diámetro con sus braceroles, el árbol o eje del rodet de más de 1.5 m. de longitud y el travesero entre columna o jou.

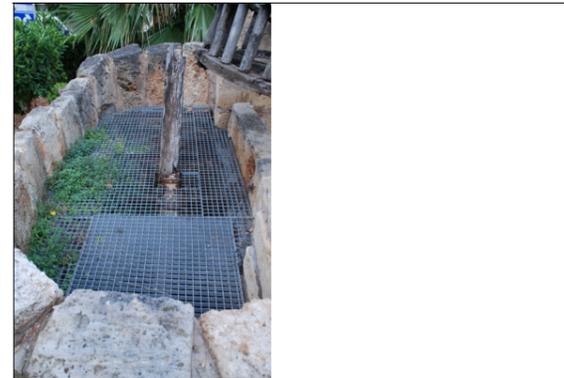
Descripción: Pozo de extracción.

- Pozo: Se trata de un pozo rectangular de 3.9 x 1.7 m. con las esquinas redondeadas, colmatado por materia vegetal y con una profundidad superior a 3.1 m. Alrededor del perímetro del pozo se ha colocado un muro de bloques de arenisca de 0.8 x 0.3 x 0.4 m. hincados verticalmente y con la junta reforzada por cemento y mortero en una proporción piedra mortero de 80-20%. La altura máxima del muro, de sólo una hilada, es 0.8 m. En su vertiente suroeste se sitúa un desagüe para el agua sobrante del pozo. El pozo está tapado con una reja y resulta inaccesible.

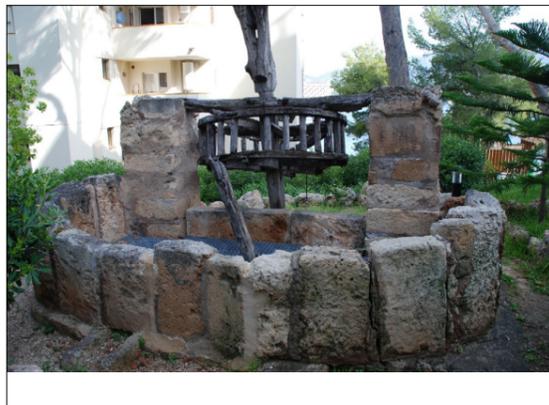
Descripción: coll del pozo.

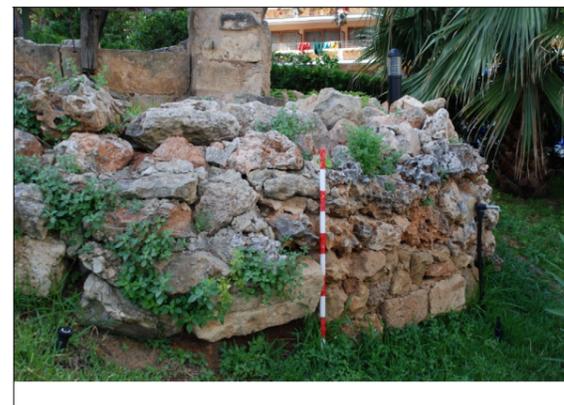
Descripción: Cintell de la sinia

- Cintell: El cintell, de planta circular de 6.2 m. forma parte de la zona ajardinada y soporta la pendiente, su muro Este se inserta completamente en la misma. Parece ser que ha sido muy alterado por remodelaciones, especialmente durante la construcción del hotel, pues actualmente no hay espacio para situar un animal en torno al pozo. El muro está realizado en piedra viva pequeña sin trabajar colocada de cara y reforzada con junta en verd de cemento vaciado.
