1. Nombre e identificación del conjunto

Id Conjunto	Nombre del conjunto	Categoría/Subcategoría
77	Molino de'n Banya (Capdellá)	Etnológico/Molino de viento
Nº Catálogo PGOU	Nº Carta Arqueológica	Uso actual
77		Abandonado
Unidades asociadas al conjunto		Elementos asociados a la unidad
77.1 molino 77.2 era		
Fecha de la catalogación	Fecha última revisión	Equipo responsable
	04/2008	D. Alberó; M. Calvo

77.1 Molino de viento

Nombre de la unidad 77.2 Era

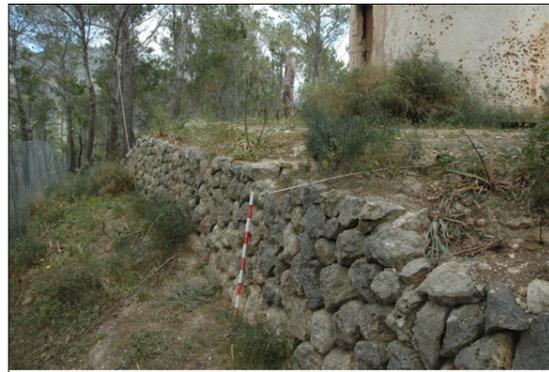
Descripción: Imagen del conjunto con la rampa de acceso.

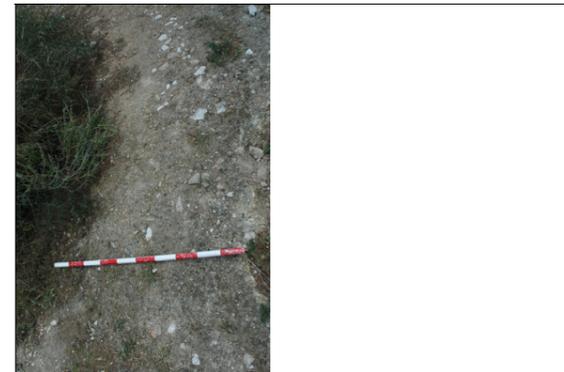
Descripción: Pavimento de la parte superior del cintell

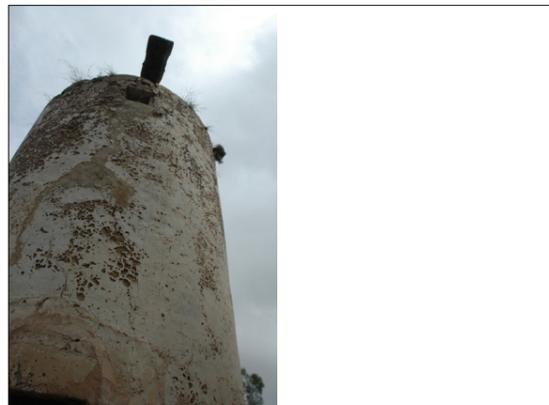
Descripción: Torre del molino y eje.

- Torre: Se trata de una torre de planta circular de más de 5 m. de altura con cubierta en capell muy degradada y con un diámetro externo de 4.5 m. La torre se encuentra completamente revestida por el exterior por mortero de cal y arena. Desde el habitáculo se puede observar la técnica constructiva consistente en piedra viva vidrenca retocada de tamaño mediano-grande colocada de cara y las juntas de mortero con cal y arena. Esta torre no conserva, que podamos documentar desde el exterior, ningún elemento relacionado con la maquinaria, únicamente el eje de madera que sustentaba las aspas. La puerta de acceso de la torre está orientada al sur y tiene jambalaje y dintel formado por varias losas de arenisca así como un escalón de piedra caliza. La torre presenta tres vanos en el cuerpo superior que son utilizados para ventilación y para saber la orientación del viento con el fin de orientar el molino.

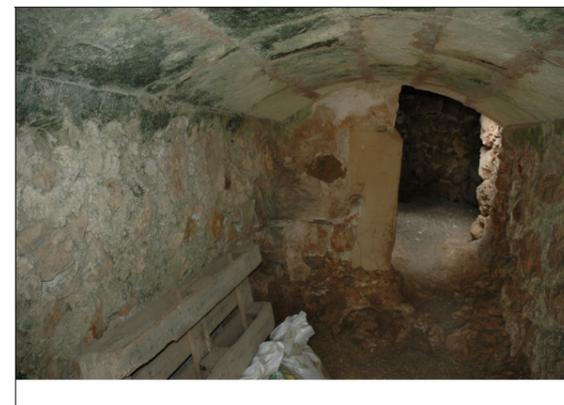
Descripción: Imagen de la estancia del cintell y la puerta de acceso al interior de la torre del molino.
