### 1. Nombre e identificación del conjunto

<b>Id Conjunto</b>	<b>Nombre del conjunto</b>	<b>Categoría/Subcategoría</b>
454	Reloj de sol de la Possessió de Santa Ponça	Arquitectura civil/Reloj de sol
<b>nivel de proteccion</b>	<b>Autor</b>	<b>Nº Catalogos CIM</b>
Integral	R. Soler	374
<b>Nº Catálogo PGOU</b>	<b>Uso actual</b>	<b>Elementos asociados a la unidad</b>
454	Decoarativo	
<b>Unidades asociadas al conjunto</b>	<b>Equipo responsable</b>	
Relacionada con 89	C. Colom, M. Calvo	
<b>Fecha de la catalogación</b>	<b>Fecha última revisión</b>	
09/2008

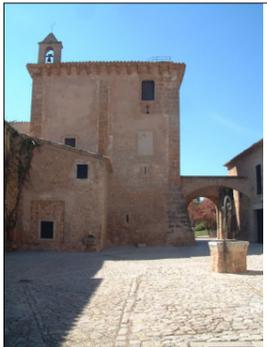
El reloj de sol está situado en la planta central de la torre de defensa.

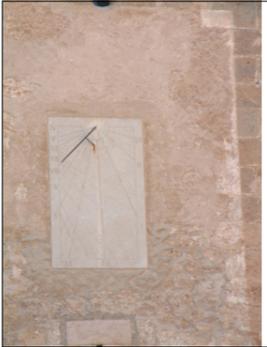
Reloj de sol vertical declinante realizado con piedra caliza con líneas incisas. Tiene estil de hierro con soporte en la parte interior. El estil está oxidado. Tiene un calendario zodiacal completo. El reloj forma un sol alrededor del estil en el que los rayos corresponden a las franjas horarias. La numeración es romana.
