### 1. Nombre e identificación del conjunto

<b>Id Conjunto</b>	<b>Nombre del conjunto</b>	<b>Categoría/Subcategoría</b>
84	Possessió de Peguera	Arquitectura civil/Posesión
<b>nivel de proteccion</b>	<b>Autor</b>	<b>Nº Catalogos CIM</b>
Estructural		
<b>Nº Catálogo PGOU</b>	<b>Uso actual</b>	
84	Residencial/Agropecuaria	
<b>Unidades asociadas al conjunto</b>		<b>Elementos asociados a la unidad</b>
Cocina; Establo; Sestadors; Pocilga; Pajar Relacionado con ficha 201. Almazara y con 439 reloj de sol		
<b>Fecha de la catalogación</b>	<b>Fecha última revisión</b>	<b>Equipo responsable</b>
	09/2008	C. Colom; M. Calvo

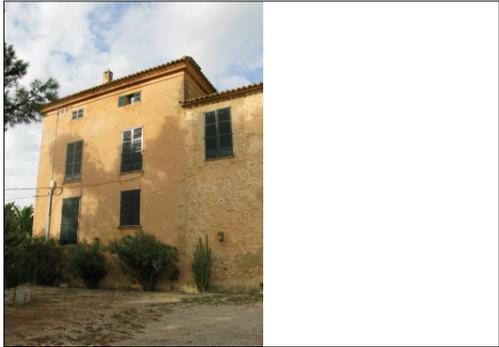
Descripción: La fachada principal está formada por varios cuerpos de diferente altura. En el extremo se dispone un garaje de una altura, seguido por otro de dos alturas. La vivienda principal está compuesta por dos cuerpos que flanquean el acceso al patio interior. Las ventanas de la planta noble están alineadas

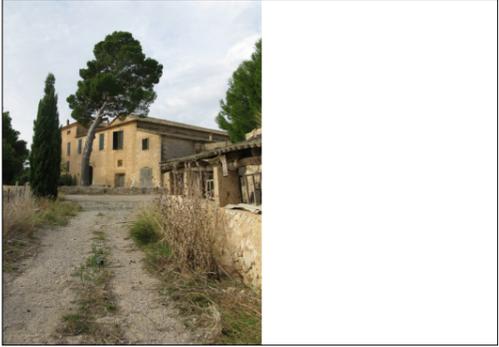
Descripción: Vista general de la fachada principal del conjunto con una terraza frontal. Se puede ver que está formada por varios cuerpos de diferente forma y altura. Los sistemas constructivos también son diferentes marcando las etapas constructivas.

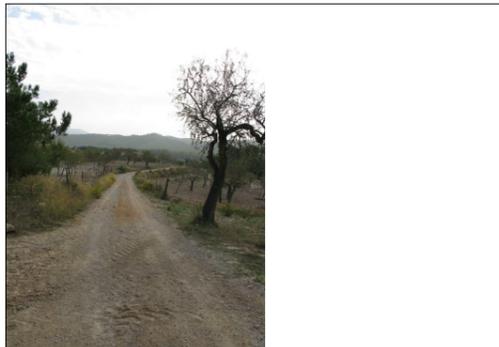
Descripción: Se accede al conjunto desde un camino situado junto a la carretera principal. Este camino, de tierra, cierra el paso al público general mediante una barrera colocada con dos pilares. En el pilar de la derecha hay un hito que indica el nombre del conjunto.

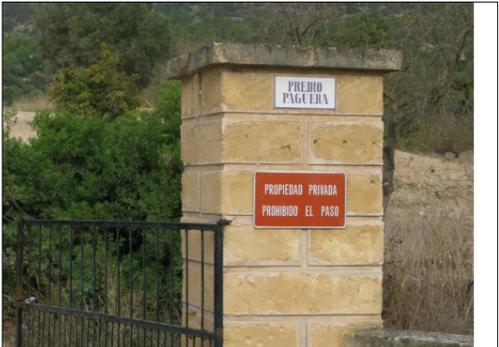
Descripción: Se accede al conjunto desde un camino situado junto a la carretera principal. Este camino, de tierra, cierra el paso al público general mediante una barrera colocada con dos pilares. En el pilar de la derecha hay un hito que indica el nombre del conjunto.
