1. Nombre e identificación del conjunto

Id Conjunto	Nombre del conjunto	Categoría/Subcategoría
056	Puig de Saragossa	Arqueológico
Nº Catálogo PGOU	Nº Carta Arqueológica	Uso actual
056	13/56	Abandonado
Unidades asociadas al	Elementos asociados a la unidad	
56.1 Estructura arquitectónica prehistórica		
Fecha de la catalogación	Fecha última revisión	Equipo responsable
	02/2008	D. Albero, M. Calvo

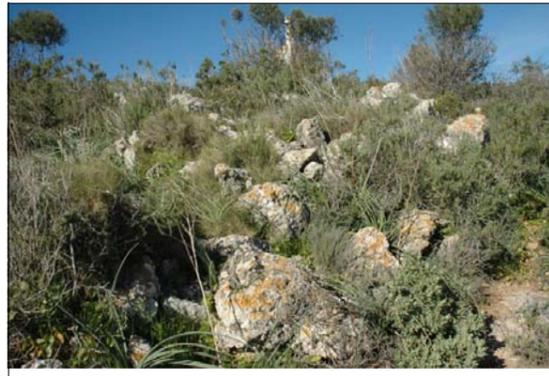
Descripción: Zona de derrumbe y punto geodésico.

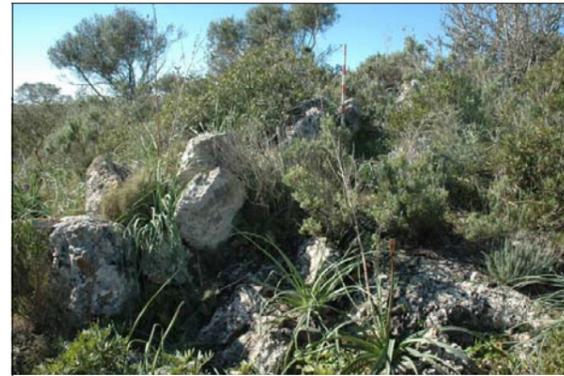
Descripción: Muro ciclópeo cara norte.

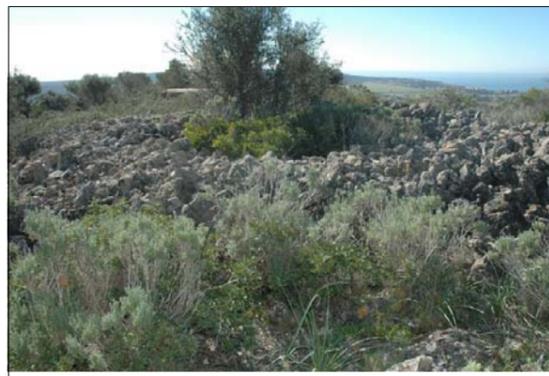
Descripción: Posible nido de ametralladoras que desmanteló parte de la estructura.

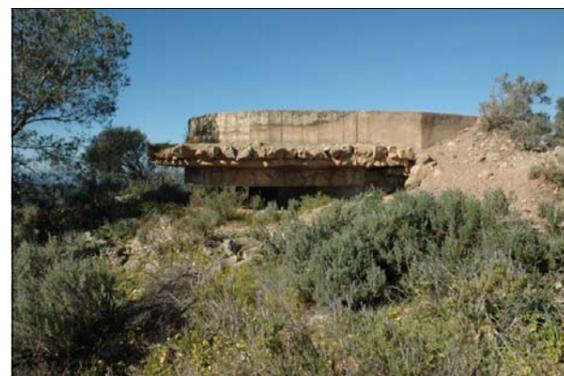
Descripción: Bunker militar
