1. Nombre e identificación del conjunto

Id Conjunto 346	Nombre del conjunto Caeres de Sa Porrassa	Categoría/Subcategoría Etnológico/Caeres
Nº Catálogo PGOU 346	Nº Carta Arqueológica	Uso actual Abandonado
Unidades asociadas al conjunto 346-1: Caeres de Sa Porrassa.		Elementos asociados a la unidad 346-1.1: Primera hilera. 346-1.2: Segunda hilera. 346-1.3: Tercera hilera. 346-1.4: Cuarta hilera. 346-1.5: Quinta hilera. 346-1.6: Sexta hilera. 346-1.7: Séptima hilera. 346-1.8: Octava hilera. 346-1.9: Novena hilera.
Fecha de la catalogación 02/ 07/2008	Fecha última revisión	Equipo responsable M. Calvo, D. Alberó, M. Calderón.

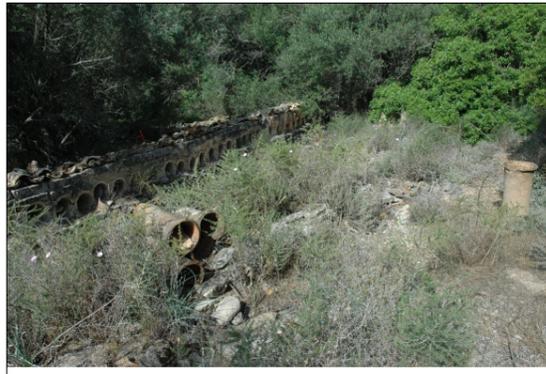
Descripción 346-1.1: Vista general primera hilera de panales.

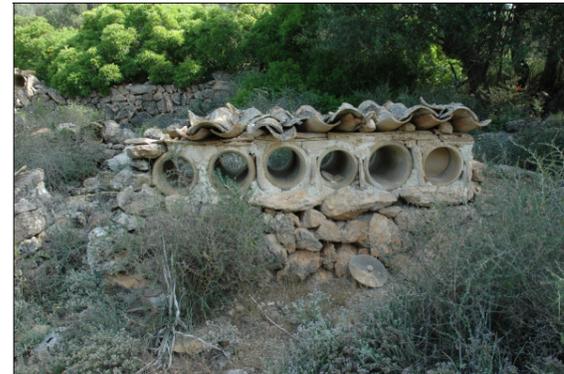
Descripción 346-1.4: Vista de la cuarta hilera de panales.

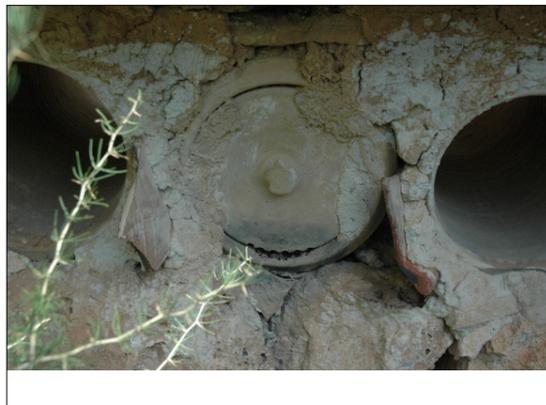
Descripción 346-1: Detalle de uno de los panales, con tapadera.

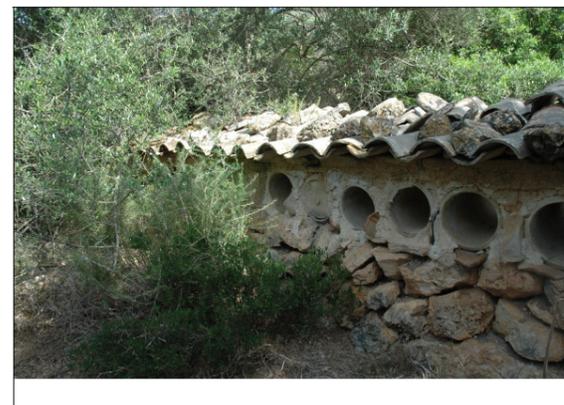
Descripción 346-1.6: Vista de la sexta hilera de panales.
