1. Nombre e identificación del conjunto

Id Conjunto	Nombre del conjunto	Categoría/Subcategoría
460	Es Pont des Camí de Galatzó	Arquitectura civil/Puente
nivel de proteccion	Autor	Nº Catalogos CIM
estructural		
Nº Catálogo PGOU	Uso actual	
460	En uso	
Unidades asociadas al conjunto		Elementos asociados a la unidad
460-1: Puente.		
Fecha de la catalogación	Fecha última revisión	Equipo responsable
05/11/2008		M. Calvo, M. Calderón.

460-1: Pont des Camí de Galatzó

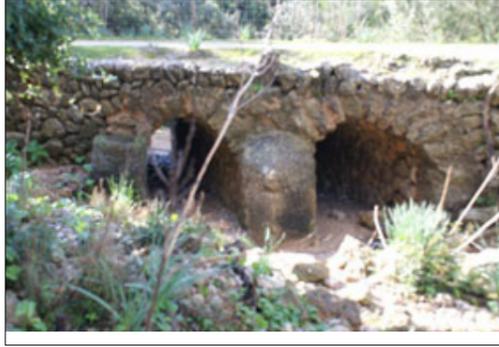
Vista del interior del primer puente.

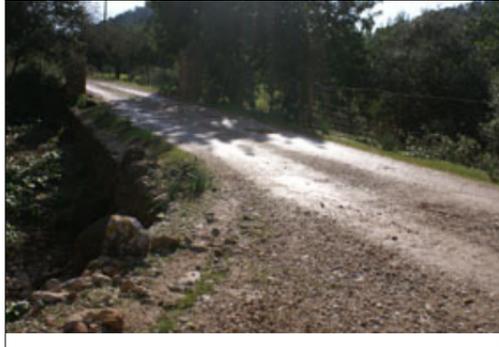
Vista lateral del conjunto.
