1. Nombre e identificación del conjunto

Id Conjunto	Nombre del conjunto	Categoría/Subcategoría
143	Possessió de Son Font	Arquitectura civil/Posesión.
nivel de proteccion	Autor	Nº Catalogos CIM
Estructural		
Nº Catálogo PGOU	Uso actual	
143	Residencial/Agropecuaria	
Unidades asociadas al conjunto	Elementos asociados a la unidad	
143.2 Capilla 143.3 Establo		
Fecha de la catalogación	Fecha última revisión	Equipo responsable
	09/2008	C. Colom; M. Calvo

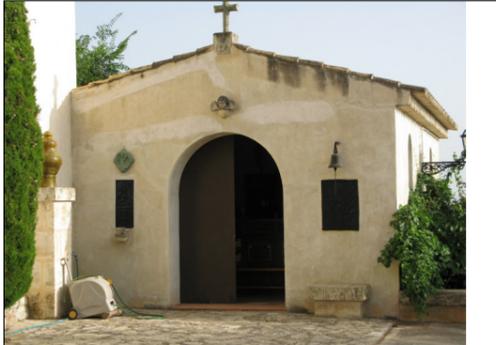
Descripción: Vista del exterior de la capilla de planta cuadrada con portal de medio punto en el centro de la fachada. En el lateral tres ventanas con arco de medio punto. La cubierta es de doble vertiente con una cruz de piedra sobre el portal.

Nombre de la unidad	143.2 Capilla
<p>La capilla está en el extremo del muro lateral de la vivienda. Es una capilla de planta cuadrada con cubierta inclinada a doble vertiente con teja árabe. En el muro lateral hay tres ventanas con arco de medio punto. Tiene un portal de medio punto, adosado al muro hay un pequeño banco de piedra. Sobre el portal, en la unión de las cubiertas hay una cruz de piedra.</p> <p>El interior tiene se dispone un sólo espacio compartimentado mediante una estructura de madera, de un metro y medio de altura, con celosía en la zona central y unos pomos de madera torneada con motivos florales en el perímetro. Estos motivos se repiten en el centro de la celosía.</p> <p>En la pared frontal hay un altar con varias esculturas y rodeado por un cuadro a cada lado. Sobre éstos dos faroles de carro que se han electricado y se utilizan para iluminarlos.</p> <p>Hay suciedad bajo la cubierta causada por la humedad.</p>

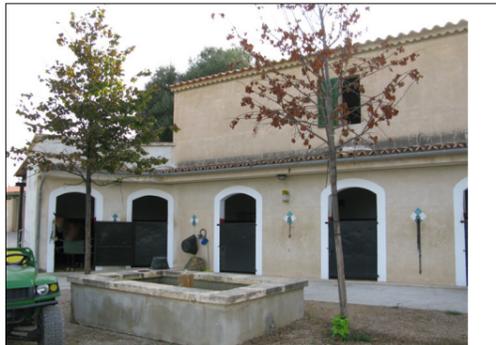
Descripción: Vista de los establos, con dos plantas y estructura convergente. En la planta baja siete vanos formados con arco escarzano que cierran mediante puerta de hierro a media altura y que sirven para albergar a los caballos

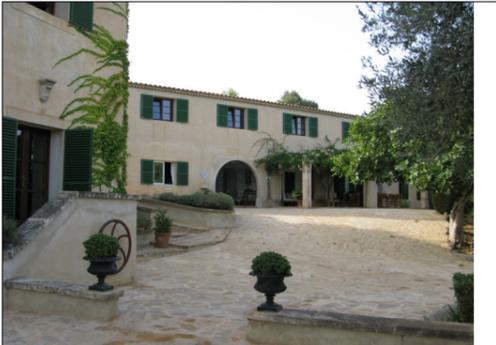
Descripción: Fachada posterior del cuerpo lateral con la misma composición de vanos que el cuerpo adyacente. Parte de la planta baja esta cubierta con una pérgola que se sostiene mediante pilares de marés
