### 1. Nombre e identificación del conjunto

<b>Id Conjunto</b>	<b>Nombre del conjunto</b>	<b>Categoría/Subcategoría</b>
405	Apartamentos RocaMarina	Arquitectura civil/Residencial
<b>nivel de protección</b>	<b>Autor</b>	<b>Nº Catálogos CIM</b>
A 4	Antonio Lamela Martínez	
<b>Nº Catálogo PGOU</b>	<b>Uso actual</b>	
405	Residencial	
<b>Unidades asociadas al conjunto</b>	<b>Elementos asociados a la unidad</b>	
<b>Fecha de la catalogación</b>	<b>Fecha última revisión</b>	<b>Equipo responsable</b>
09/2008		C. Colom; M. Calvo

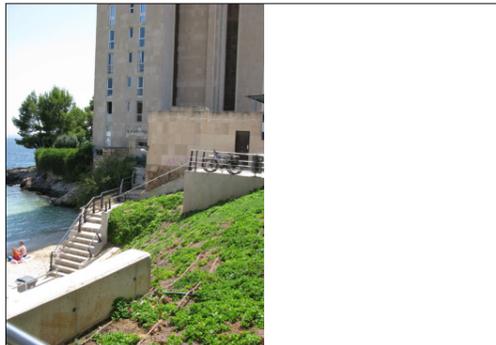
Descripción: Vista de los muros de la parte posterior con filas de vanos alineados. Se puede ver la escalera que da paso a la costa desde el interior del recinto y que es de uso público. En el muro lateral se puede observar una pintada. Sobre este muro parte del aparcamiento de los propietarios.

En el exterior del conjunto hay algunas pintadas.

Limpieza de los muros y las pintadas  
Eliminación del óxido  
Mantenimiento de las estructuras
